Commune : **CETON**

## Grille d'aération devant local technique

**Commentaires :** Grille à gauche de la porte d'entrée du local technique de l'EHPAD. Débordement rive gauche du ruisseau le Tirefontaine (affluent de la Maroisse)

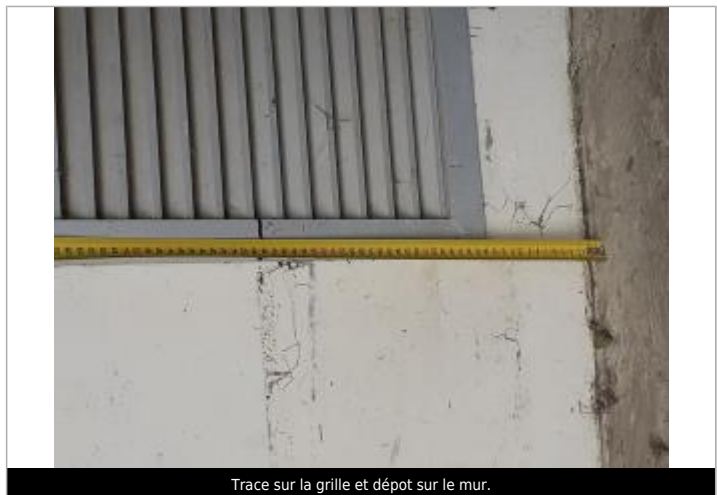
**Commentaires :** Trace au marqueur sur la gauche de la grille à 38 cm du sol.

**Maximum de l'inondation :** Oui  
**Visibilité :** Oui **État du repère :** Moyen
