Commune : CETON

Vitre de l'EHPAD

GÉNÉRAL

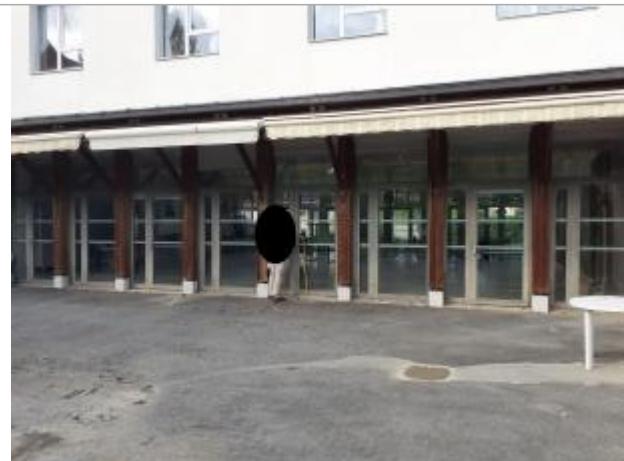
Commentaires : Coté opposé au ruisseau, 4e vitre en partant de la droite, dépôts sur la porte avec poignée. Débordement rive gauche du ruisseau le Tirefontaine (affluent de la Maroisse).

Vue d'ensemble
