Commune : CETON

Vitre de l'EHPAD

GÉNÉRAL**Unité de gestion :** Maine-Loire aval**Code :** WEB_S_202410162024 **Date de mise à jour :** 21/10/2024**Auteur :** DDT61-01

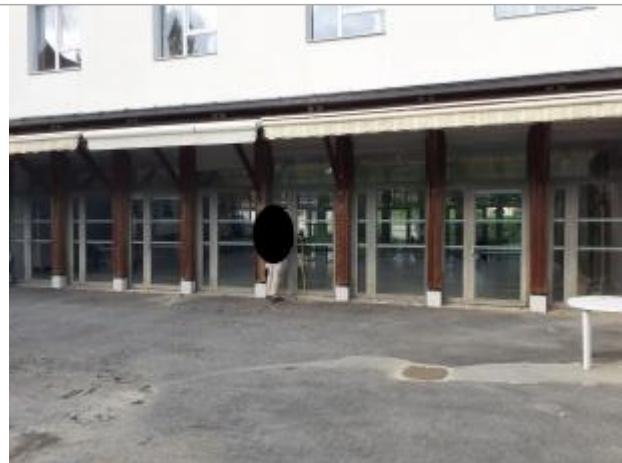
Vue d'ensemble

Commentaires : Coté opposé au ruisseau, 4e vitre en partant de la droite, dépôts sur la porte avec poignée. Débordement rive gauche du ruisseau le Tirefontaine (affluent de la Maroisse).

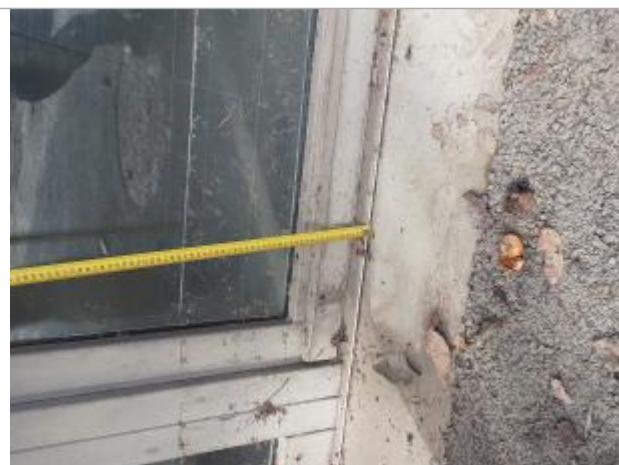
**9 Octobre 2024**Nature de l'inondation : **Débordement de cours d'eau**Nature du repère : **Laisse d'inondation****Commentaires :** Dépôt temporaire sur la vitre à 34 cm du sol.**GÉNÉRAL****Code :** WEB_R_202410162312**Date de mise à jour :****Auteur :** DDT61-01

MARQUE**Maximum de l'inondation :** Oui**Visibilité :** Oui**État du repère :** Mauvais**Pérennité :** Aucune

Dépôt sur la vitre
