Commune : **CETON** | Vitre de l'EHPAD

GÉNÉRAL
 Unité de gestion : Maine-Loire aval
 Code : WEB_S_202410162024 Date de mise à jour : 21/10/2024
 Auteur : DDT61-01

9 octobre 2024 Nature de l'inondation : **Débordement de cours d'eau** Nature du repère : **Laisse d'inondation**

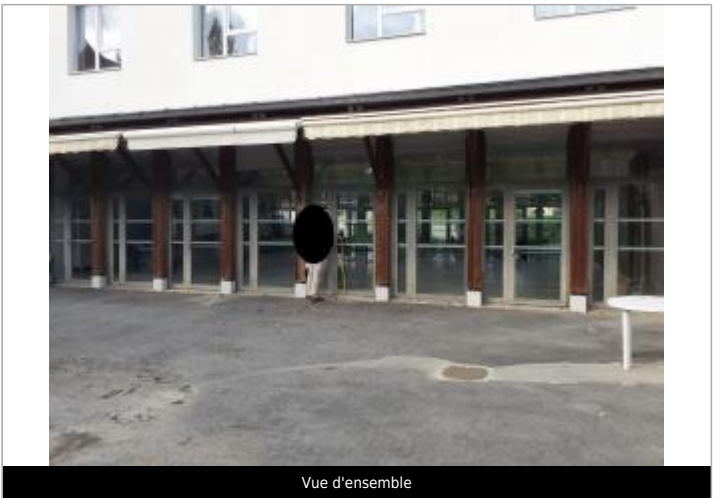
Commentaires : Coté opposé au ruisseau, 4e vitre en partant de la droite, dépôts sur la porte avec poignée. Débordement rive gauche du ruisseau le Tirefontaine (affluent de la Maroisse). **1** Repère(s) sur le site

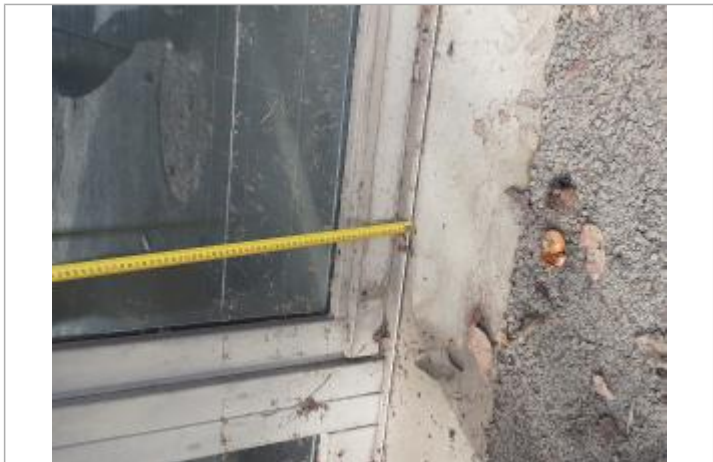
Commentaires : Dépôt temporaire sur la vitre à 34 cm du sol.

MARQUE
 Maximum de l'inondation : Oui
 Visibilité : Oui État du repère : Mauvais
 Pérennité : Aucune

Dépôt sur la vitre
