Commune : CETON

## Angle arrière de l'EHPAD

**Unité de gestion :** Maine-Loire aval**Code :** WEB\_S\_202410162947**Date de mise à jour :** 21/10/2024**Auteur :** DDT61-01

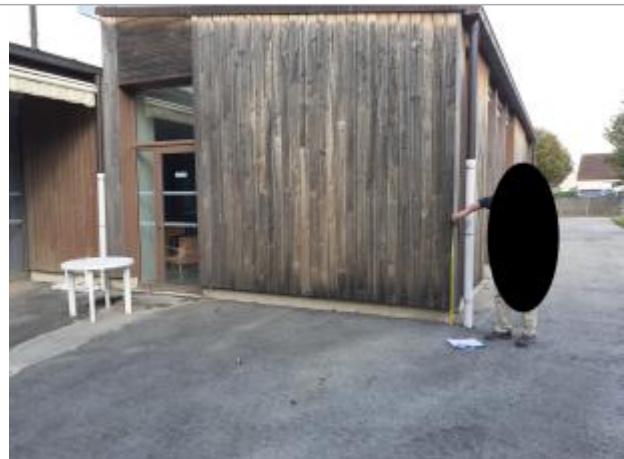
Vue d'ensemble

**Commentaires :** Coté opposé au ruisseau, habillage en bois à coté de la gouttière. Débordement rive gauche du ruisseau le Tirefontaine (affluent de la Maroisse)

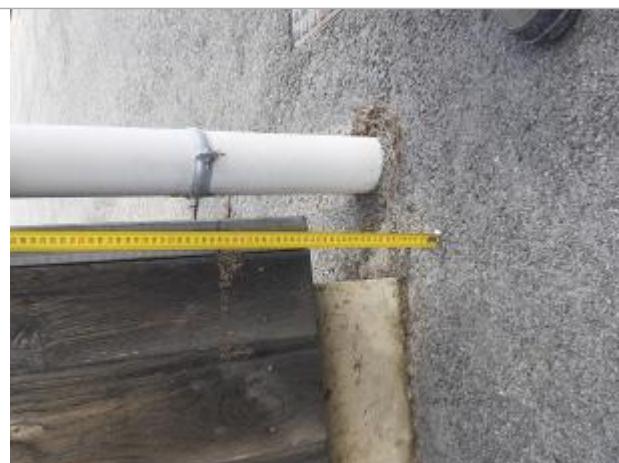
**9 octobre 2024**Nature de l'inondation : **Débordement de cours d'eau**Altitude calculée de l'eau : **117.89 m**Nature du repère : **Marque peinture ou encre****Commentaires :** Trace au marqueur sur l'habillage bois à 34 cm du sol

Trace au marqueur 34 cm du sol
