Commune : **CETON****Angle arrière de l'EHPAD****Commentaires** : Coté opposé au ruisseau, habillage en bois à coté de la gouttière. Débordement rive gauche du ruisseau le Tirefontaine (affluent de la Maroisse)**1** Repère(s) sur le site**GÉNÉRAL****Unité de gestion** : Maine-Loire aval**Code** : WEB\_S\_202410162947**Date de mise à jour** : 21/10/2024**Auteur** : DDT61-01

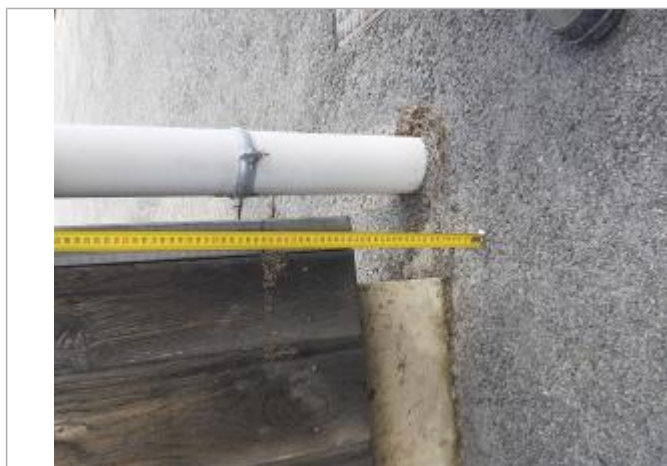
**9 octobre 2024**Altitude calculée de l'eau : **117.89 m**Nature de l'inondation : **Débordement de cours d'eau**Nature du repère : **Marque peinture ou encre****Commentaires** : Trace au marqueur sur l'habillage bois à 34 cm du sol**GÉNÉRAL****Code** : WEB\_R\_202410163245**Date de mise à jour** :**Auteur** : DDT61-01

**MARQUE****Maximum de l'inondation** : Oui**Visibilité** : Oui**État du repère** : Moyen**Pérennité** : Moyenne**SOURCE DE REPÉRAGE : VISITE SUR SITE DDT61 - 11/10/2024****Type de repérage** : Campagne de terrain post-inondation**Organisme(s)** : DDT 61**NIVELLEMENT EFFECTUÉ PAR LE SPC MLA - 24/04/2025****Méthode** : GPS**Référence nivelée** : Marque d'inondation**Système altimétrique** : NGF IGN 1969 (système normal)**Altitude de la référence (en m)** : 117.890 m**Altitude calculée de l'eau (en m)** : 117.89 m

Trace au marqueur 34 cm du sol
