Commune : **VAL-AU-PERCHE**

Porte de garage en bois

GÉNÉRAL**Unité de gestion :** Maine-Loire aval**Code :** WEB_S_202410163820**Date de mise à jour :** 21/10/2024**Auteur :** DDT61-01

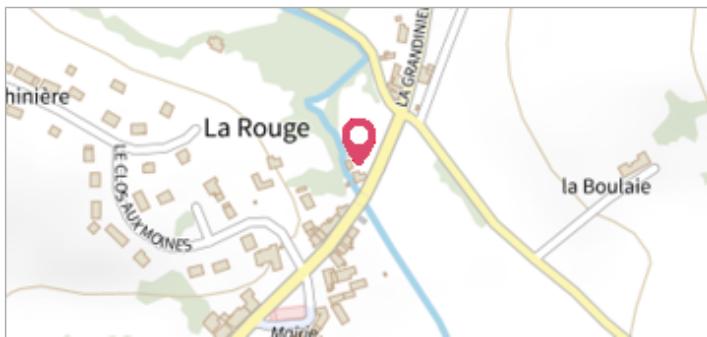
Commentaires : Porte en bois du garage de la maison en rive gauche de la Rougette. Coté parc de jeu, à coté du lavoir/toilettes.

Vue d'ensemble

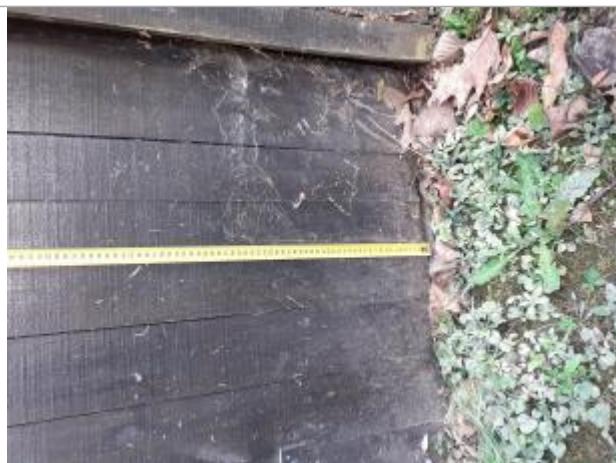
**9 Octobre 2024**Nature de l'inondation : **Débordement de cours d'eau**Nature du repère : **Laisse d'inondation****Commentaires :** Dépôts à 52 cm du bas de la porte**GÉNÉRAL****Code :** WEB_R_202410164109**Date de mise à jour :****Auteur :** DDT61-01

Dépôts sur la porte de garage
