Commune : **VAL-AU-PERCHE**

Porte de garage en bois

GÉNÉRAL**Unité de gestion :** Maine-Loire aval**Code :** WEB_S_202410163820**Date de mise à jour :** 21/10/2024**Auteur :** DDT61-01

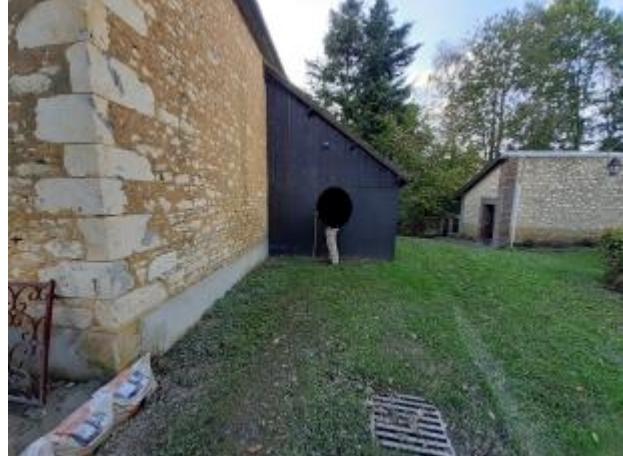
Commentaires : Porte en bois du garage de la maison en rive gauche de la Rougette. Coté parc de jeu, à coté du lavoir/toilettes.

Vue d'ensemble

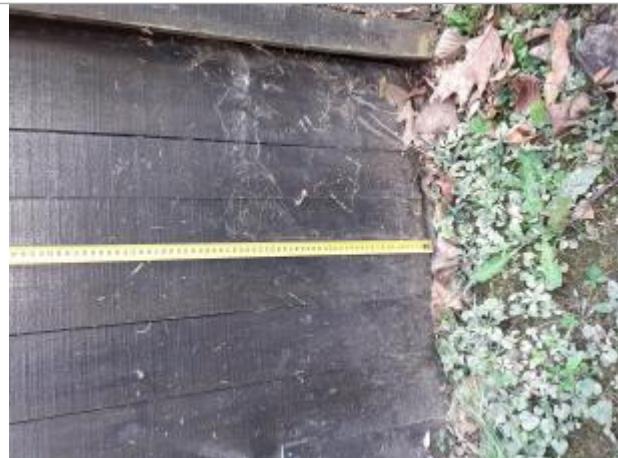
**9 Octobre 2024**Nature de l'inondation : **Débordement de cours d'eau**Nature du repère : **Laisse d'inondation****Commentaires :** Dépôts à 52 cm du bas de la porte**GÉNÉRAL****Code :** WEB_R_202410164109**Date de mise à jour :****Auteur :** DDT61-01

MARQUE**Maximum de l'inondation :** Oui**Visibilité :** Oui**État du repère :** Moyen**Pérennité :** Aucune

Dépôts sur la porte de garage
