Commune : VAL-AU-PERCHE

Porte de garage en bois

Code : WEB_S_202410163820

SOURCE DE REPÉRAGE : VISITE SUR SITE DDT61 - 11/10/2024

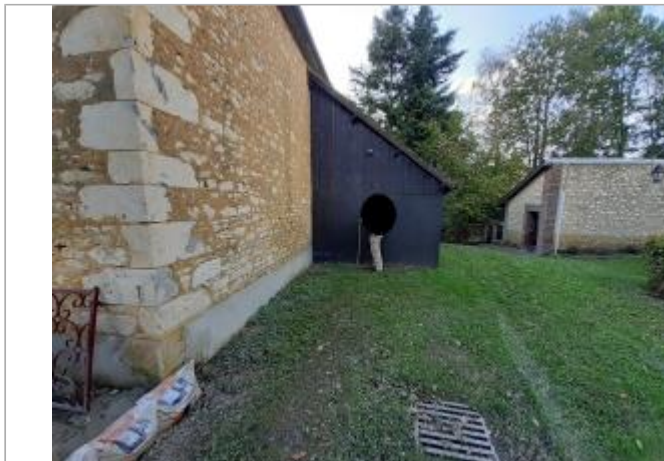
Commentaires : Porte en bois du garage de la maison en rive gauche de la Rougette. Coté parc de jeu, à coté du lavoir/toilettes.

Vue d'ensemble

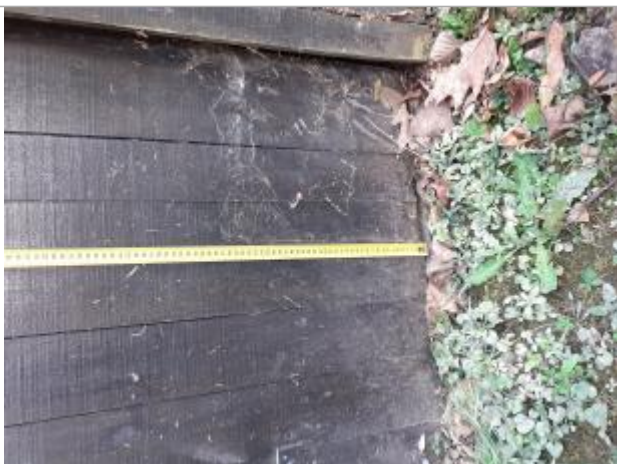
Commentaires : Dépôts à 52 cm du bas de la porte

Dépôts sur la porte de garage
