Commune : **SERVANCE-MIELLIN****18 Avenue de Charles de Gaulle**Rivière : **L' Ognon**

GÉNÉRAL**Unité de gestion :** Saône-Doubs**Code :** 240GNARTL_S_36**Date de mise à jour :** 23/10/2024**Auteur :** EPTB Saône et Doubs

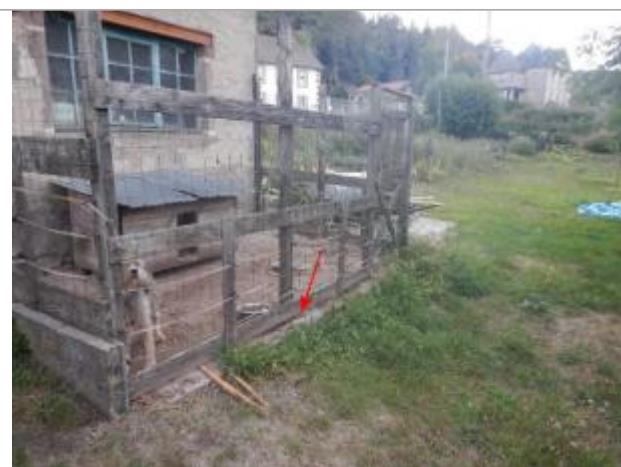
Vue du repère

**4 Janvier 2018**Nature de l'inondation : **Débordement de cours d'eau**Nature du repère : **Témoignage oral****Commentaires :** Le niveau d'eau est monté jusqu'à 10cm dans la niche. Pour les crues fréquentes l'eau n'atteint jamais la niche.**GÉNÉRAL****Code :** 240GNARTL_R_36_1**Date de mise à jour :****Auteur :** EPTB Saône et Doubs
