Commune : **BERNIEULLES****Le site est situé au 59 Rue du Village.****Commentaires :** Le site est un arbre dans le jardin.**1**Repère(s) sur
le site**GÉNÉRAL****Unité de gestion :** Bassins du Nord**Date de mise à jour :** 28/10/2024**Code :** 00_Ruisseaulement_PHE_2024_N°100 **Auteur :** SYMCEA

**6 Novembre 2023**Nature de l'inondation : **Ruisseaulement**Altitude calculée de l'eau : **56.9 m**Nature du repère : **Marque peinture ou encre****Commentaires :** Le repère est localisé sur un arbre.**GÉNÉRAL****Code :** 00_Ruisseaulement_PHE_2024_N°100 **Date de mise à jour :**

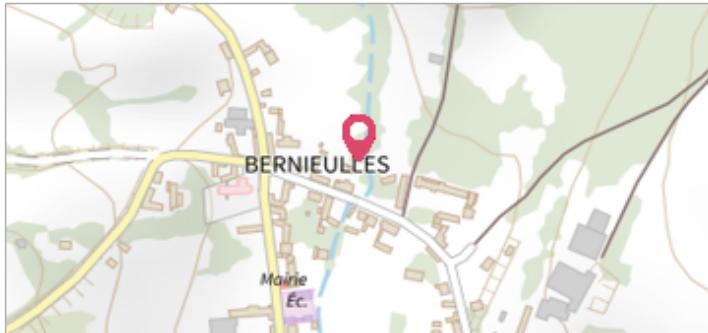
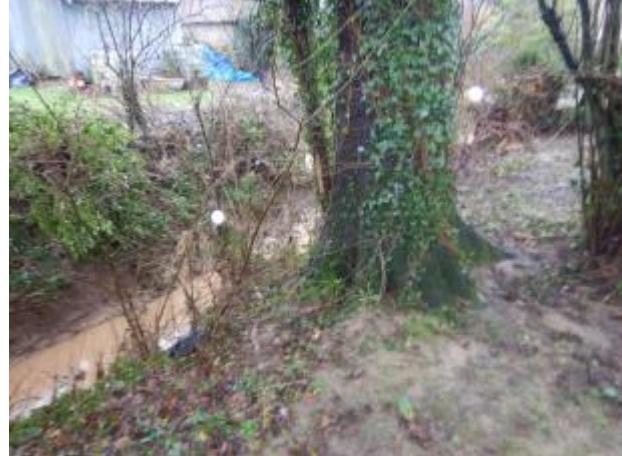
Le site est un arbre.

L'inondation est causée par le débordement du fossé situé derrière la maison ainsi que par le ruissellement provenant des champs. C'est la première inondation en près de 30 ans.
