Commune : **BERNIEULLES****Le site est situé au 59 Rue du Village.****Commentaires :** Le site est un arbre dans le jardin.**1** Repère(s) sur le site**GÉNÉRAL****Unité de gestion :** Bassins du Nord**Code :** 00_Ruissellement_PHE_2024_N°100 **Date de mise à jour :** 28/10/2024**Auteur :** SYMCEA

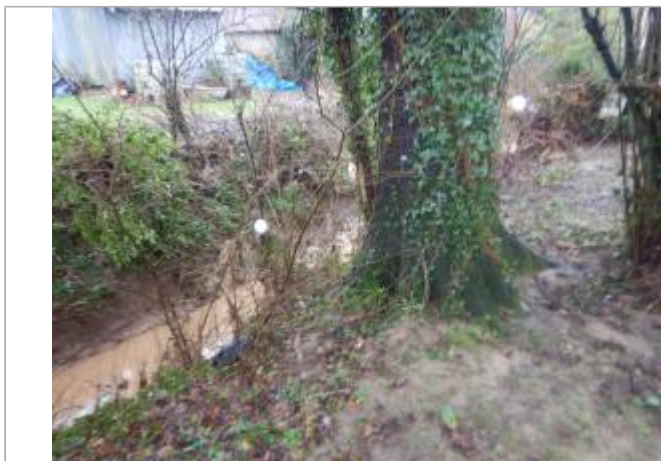
Le site est un arbre.

**6 novembre 2023**Nature de l'inondation : **Ruissellement**Altitude calculée de l'eau : **56.9 m**Nature du repère : **Marque peinture ou encre****Commentaires :** Le repère est localisé sur un arbre.**GÉNÉRAL****Code :** 00_Ruissellemnt_PHE_2024_N°100 **Date de mise à jour :** 28/10/2024**Auteur :** SYMCEA**MARQUE****Maximum de l'inondation :** Non renseigné**Visibilité :** Oui**État du repère :** Moyen**Pérennité :** Moyenne**Repère calculé :** Oui**PHEC :** Non renseigné**LE NIVELLEMENT A ÉTÉ EFFECTUÉ PAR LE SYMCÉA, QUI N'EST PAS UN EXPERT GÉOMÈTRE. PAR CONSÉQUENT, LA VALEUR INDIQUÉE EST À TITRE INDICATIF. - 07/02/2024****Méthode :** GPS**Commentaires sur le nivellement :** Le niveau atteint par l'eau a été déterminé sur la base d'un témoignage oral.

L'inondation est causée par le débordement du fossé situé derrière la maison ainsi que par le ruissellement provenant des champs. C'est la première inondation en près de 30 ans.
