Commune : **BERNIEULLES****Le site est situé au 59 Rue du Village.****Commentaires :** Le site est un arbre dans le jardin.**1** Repère(s) sur le site**GÉNÉRAL****Unité de gestion :** Bassins du Nord**Code :** 00_Ruissellement_PHE_2024_N°100 **Date de mise à jour :** 28/10/2024**Auteur :** SYMCEA

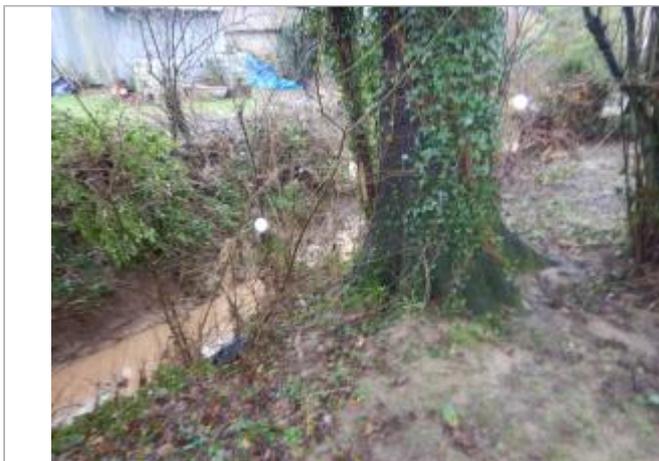
Le site est un arbre.

**6 Novembre 2023**Nature de l'inondation : **Ruissellement**Altitude calculée de l'eau : **56.9 m**Nature du repère : **Marque peinture ou encre****Commentaires :** Le repère est localisé sur un arbre.**GÉNÉRAL****Code :** 00_Ruissellemnt_PHE_2024_N°100 **Date de mise à jour :** 28/10/2024**Auteur :** SYMCEA**MARQUE****Maximum de l'inondation :** Non renseigné**Visibilité :** Oui**État du repère :** Moyen**Pérennité :** Moyenne**Repère calculé :** Oui**PHEC :** Non renseigné**LE NIVELLEMENT A ÉTÉ EFFECTUÉ PAR LE SYMCÉA, QUI N'EST PAS UN EXPERT GÉOMÈTRE. PAR CONSÉQUENT, LA VALEUR INDIQUÉE EST À TITRE INDICATIF. - 07/02/2024****Méthode :** GPS**Commentaires sur le nivellement :** Le niveau atteint par l'eau a été déterminé sur la base d'un témoignage oral.

L'inondation est causée par le débordement du fossé situé derrière la maison ainsi que par le ruissellement provenant des champs. C'est la première inondation en près de 30 ans.

Référence nivelée : Autre type de référence**Description référence du repère :** La référence de nivellement est à ras du sol.**Système altimétrique :** NGF IGN 1969 (système normal)**Altitude de la référence (en m) :** 56.160 m**Différence entre le niveau d'eau et la référence (en m) :** 0.740 m**Altitude calculée de l'eau (en m) :** 56.9 m
