Commune : **BERNIEULLES****Le site est situé au 59 Rue du Village.****Commentaires :** Le site est un arbre dans le jardin.**1** Repère(s) sur le site**GÉNÉRAL****Unité de gestion :** Bassins du Nord**Code :** 00\_Ruissellement\_PHE\_2024\_N°100 **Date de mise à jour :** 28/10/2024**Auteur :** SYMCEA

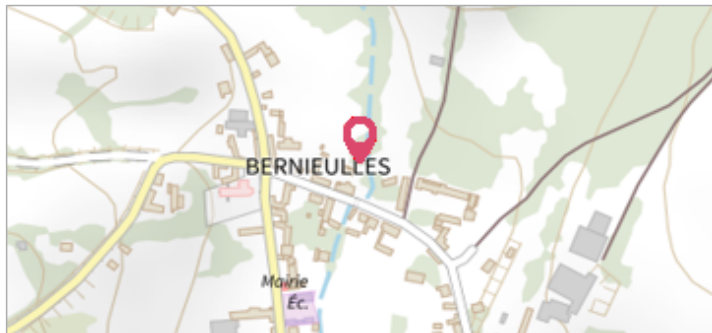
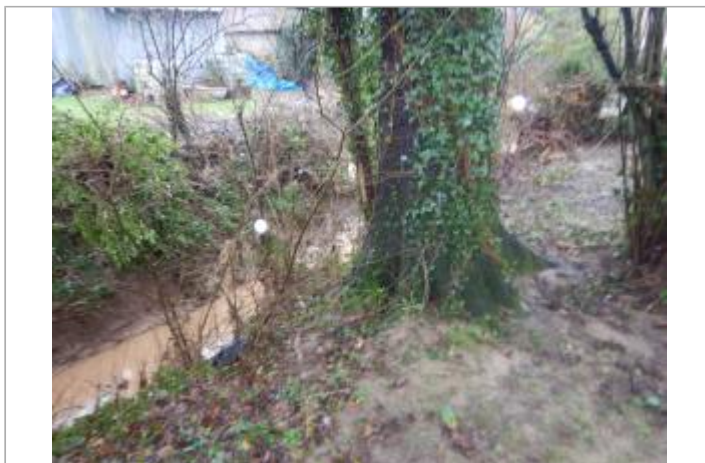
Le site est un arbre.

**6 novembre 2023**Nature de l'inondation : **Ruissellement**Altitude calculée de l'eau : **56.9 m**Nature du repère : **Marque peinture ou encre****Commentaires :** Le repère est localisé sur un arbre.**GÉNÉRAL****Code :** 00\_Ruissellemnt\_PHE\_2024\_N°100 **Date de mise à jour :** 28/10/2024**Auteur :** SYMCEA**MARQUE****Maximum de l'inondation :** Non renseigné**Visibilité :** Oui**État du repère :** Moyen**Pérennité :** Moyenne**Repère calculé :** Oui**PHEC :** Non renseigné**LE NIVELLEMENT A ÉTÉ EFFECTUÉ PAR LE SYMCÉA, QUI N'EST PAS UN EXPERT GÉOMÈTRE. PAR CONSÉQUENT, LA VALEUR INDIQUÉE EST À TITRE INDICATIF. - 07/02/2024****Méthode :** GPS**Commentaires sur le nivellement :** Le niveau atteint par l'eau a été déterminé sur la base d'un témoignage oral.

L'inondation est causée par le débordement du fossé situé derrière la maison ainsi que par le ruissellement provenant des champs. C'est la première inondation en près de 30 ans.
