Commune : **WIDHEM****Le site est situé au Rue de Carmiers.****Commentaires** : Le site est la porte d'entrée d'une usine de fabrication métallique.**1** Repère(s) sur le site**GÉNÉRAL****Unité de gestion** : Bassins du Nord**Code** : 00\_Ruissellement\_PHE\_2024\_N°103 **Date de mise à jour** : 28/10/2024**Auteur** : SYMCEA

**24 août 2023**Nature de l'inondation : **Ruissellement**Altitude calculée de l'eau : **104.95 m**Nature du repère : **Témoignage oral****Commentaires** : Le repère est localisé sur la porte d'entrée d'une usine.**GÉNÉRAL****Code** : 00\_Ruissellemnt\_PHE\_2024\_N°103 **Date de mise à jour** : 28/10/2024**Auteur** : SYMCEA**MARQUE****Maximum de l'inondation** : Non renseigné**Visibilité** : Non**Repère calculé** : Oui**PHEC** : Non renseigné

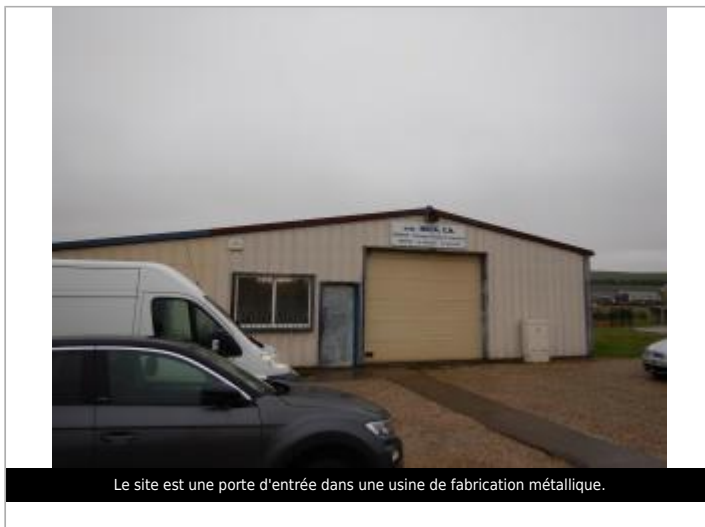
Le site est une porte d'entrée dans une usine de fabrication métallique.

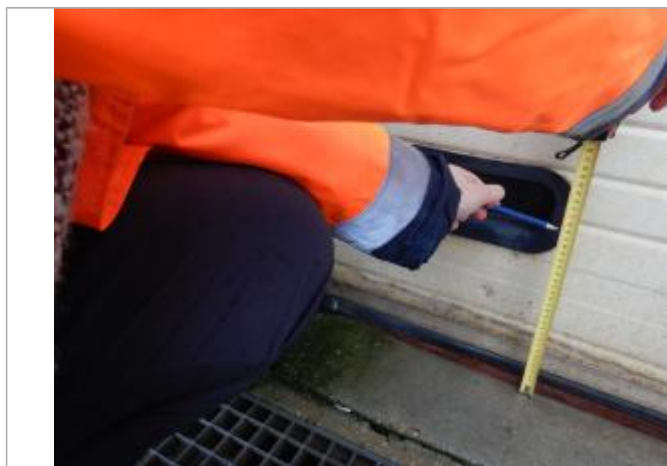
le repère est situé sur la porte d'entrée d'une usine.

**LE NIVELLEMENT A ÉTÉ EFFECTUÉ PAR LE SYMCÉA, QUI N'EST PAS UN EXPERT GÉOMÈTRE. PAR CONSÉQUENT, LA VALEUR INDIQUÉE EST À TITRE INDICATIF. - 07/02/2024****Méthode** : GPS**Commentaires sur le nivellement** : Le niveau atteint par l'eau a été déterminé sur la base d'un témoignage oral.

L'inondation a été provoquée par le ruissellement en provenance des champs à la suite d'un orage survenu le 24 août 2023.

**Référence nivelée** : Autre type de référence**Description référence du repère** : La référence de nivellement est à ras du sol.**Système altimétrique** : NGF IGN 1969 (système normal)**Altitude de la référence (en m)** : 104.700 m**Différence entre le niveau d'eau et la référence (en m)** : 0.250 m**Altitude calculée de l'eau (en m)** : 104.95
