Commune : **WIDHEM**

**Le site est situé au Rue de Carmiers.**

**Code :** 00\_Ruissellement\_PHE\_2024\_N°103 **Date de mise à jour :** 28/10/2024

**24 août 2023**

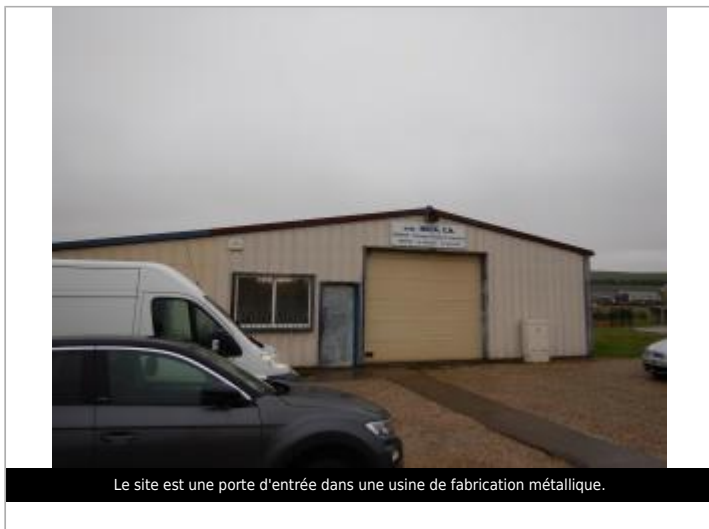
Le site est une porte d'entrée dans une usine de fabrication métallique.

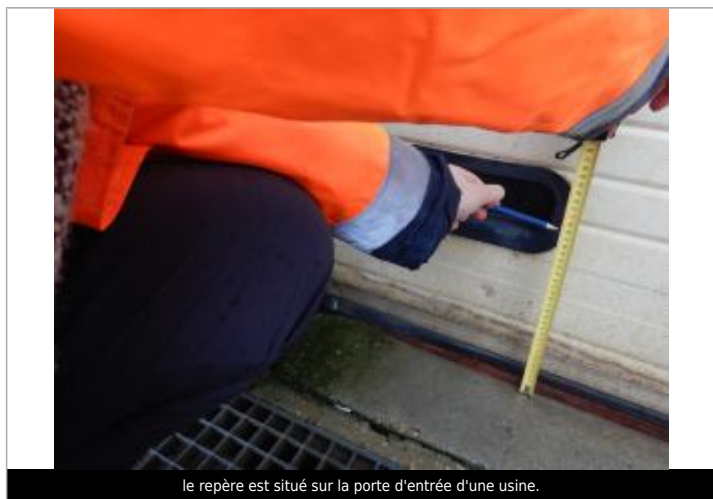
**Commentaires :** Le repère est localisé sur la porte d'entrée d'une usine.

le repère est situé sur la porte d'entrée d'une usine.

**Méthode :** GPS  
**Commentaires sur le nivellement :** Le niveau atteint par l'eau a été déterminé sur la base d'un témoignage oral. L'inondation a été provoquée par le ruissellement en provenance des champs à la suite d'un orage survenu le 24 août 2023.  
**Référence nivelée :** Autre type de référence  
**Description référence du repère :** La référence de nivellement est à ras du sol.  
**Système altimétrique :** NGF IGN 1969 (système normal)  
**Altitude de la référence (en m) :** 104.700 m  
**Différence entre le niveau d'eau et la référence (en m) :** 0.250 m  
**Altitude calculée de l'eau (en m) :** 104.95 m
