Commune : **BRIMEUX**Rivière : **La Canche****Le site est situé au Lotissement de la Roseraie****Commentaires** : Le site est un poteau électrique en béton.**1**

00\_Canche\_PHE\_2024\_N°117

**Date de mise à jour** : 04/11/2024**Auteur** : SYMCEA

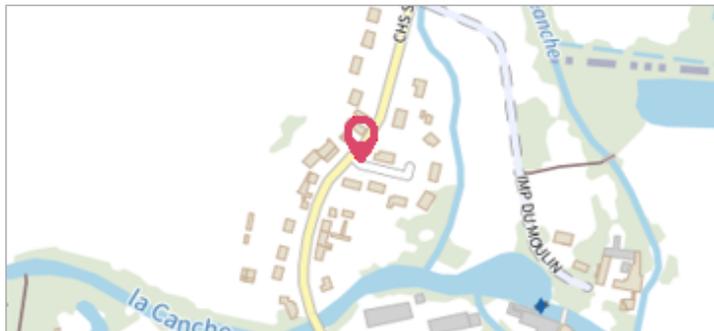
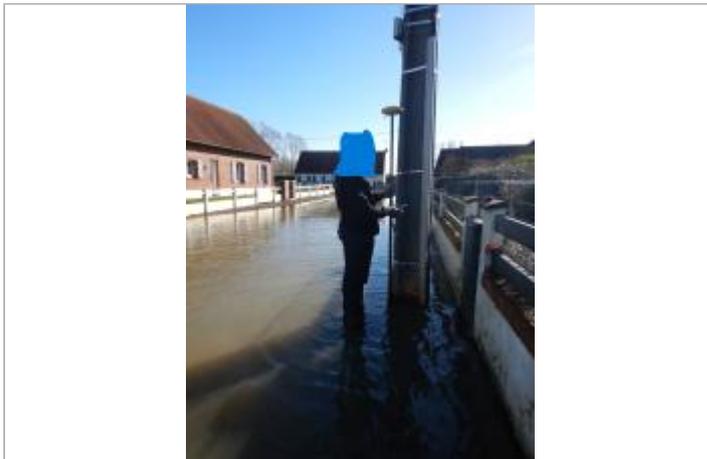
Le site est un poteau électrique.

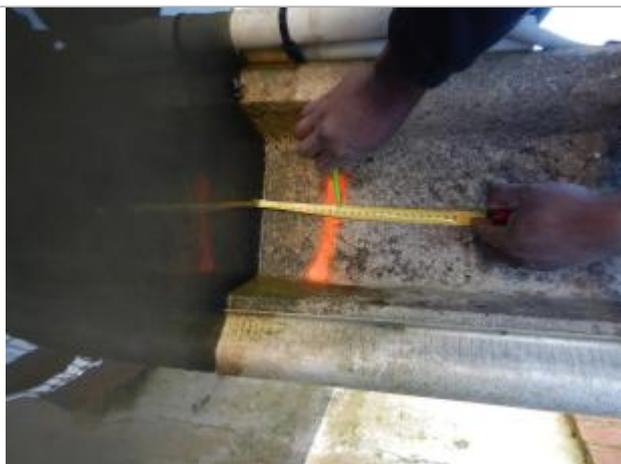
**Février 2024**Nature de l'inondation : **Débordement de cours d'eau**Altitude calculée de l'eau : **8.66 m**Nature du repère : **Marque peinture ou encre****Commentaires** : Le repère est localisé sur un poteau en béton.**GÉNÉRAL****Code** :

**Auteur** : SYMCEA**MARQUE****Visibilité** : Oui**État du repère** : Moyen**Pérennité** : Moyenne**Repère calculé** : Oui**PHEC** : Non renseigné

Le repère se trouve au pied d'un poteau électrique

**LE NIVELLEMENT A ÉTÉ EFFECTUÉ PAR LE SYMCÉA, QUI N'EST PAS UN EXPERT GÉOMÈTRE. PAR CONSÉQUENT, LA VALEUR INDIQUÉE EST À TITRE INDICATIF. - 27/02/2024****Méthode** : GPS**Commentaires sur le nivellement** : Le repère a été identifié grâce à la laisse temporaire. Vu la fraîcheur de cette laisse de crue, l'inondation se serait produite en février 2024.**Référence nivelée** : Autre type de référence**Description référence du repère** : La référence de nivellement est à ras du sol.**Système altimétrique** : NGF IGN 1969 (système normal)**Altitude de la référence (en m)** : 8.520 m**Différence entre le niveau d'eau et la référence (en m)** : 0.140 m**Altitude calculée de l'eau (en m)** : 8.66 m
