Commune : MONTREUIL-SUR-MER

Le site est situé au 8 Rue Saint-Gengoult

Rivière : La Canche

00_Canche_PHE_2024_N°121

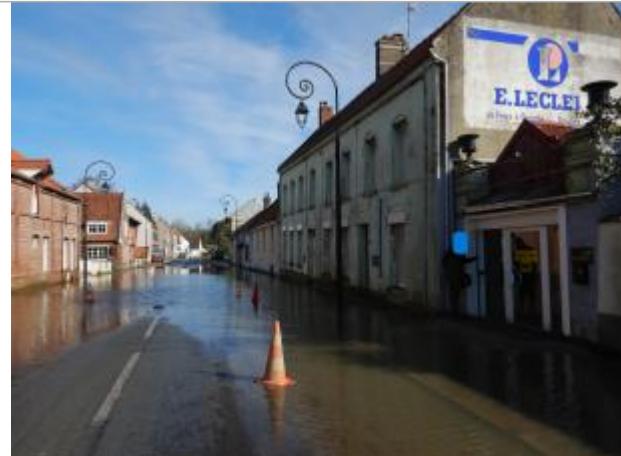
Le site est une baie vitrée.

**2024****Nature de l'inondation :** Débordement de cours d'eau**Altitude calculée de l'eau :** **6.64 m****Nature du repère :** Laisse d'inondation**Commentaires :** Le repère localisé sur une baie vitrée.

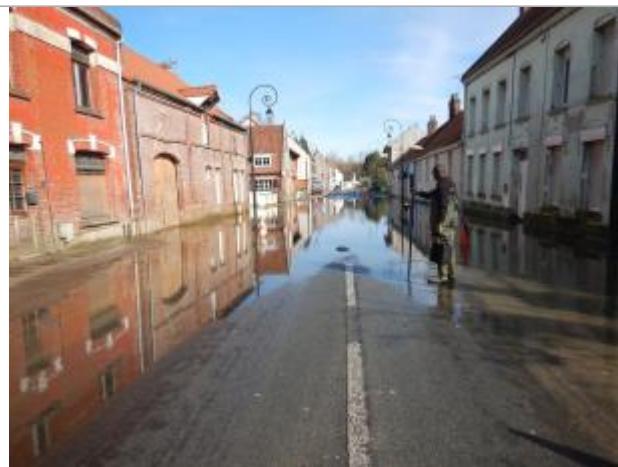
L'image illustre l'eau stagnante au 27 février 2024, le jour du nivelingement.

Lors du nivelingement réalisé le 27 février 2024, l'eau stagnante sur la route était causée par une remontée des égouts pluviaux.
