Commune : **MONTREUIL-SUR-MER**Rivière : **La Canche****Le site est situé au 8 Rue Saint-Gengoult****Commentaires** : Le site est la baie vitrée d'une boutique de Fleurs.**1** Repère(s) sur le site**GÉNÉRAL****Unité de gestion** : Bassins du Nord**Code** : 00_Canche_PHE_2024_N°121 **Date de mise à jour** : 05/11/2024**Auteur** : SYMCEA

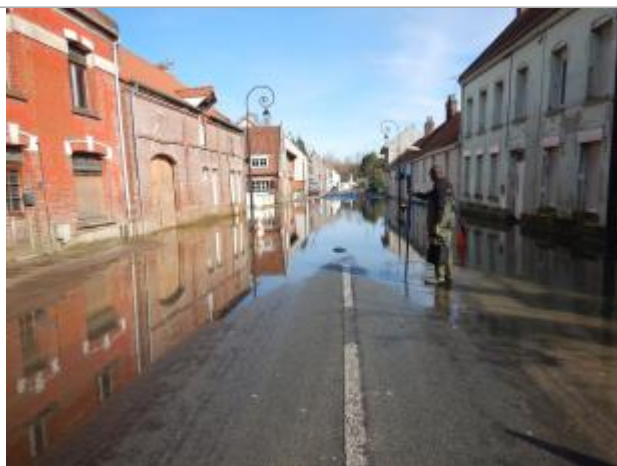
L'image illustre l'eau stagnante au 27 février 2024, le jour du nivellement.

Lors du nivellement réalisé le 27 février 2024, l'eau stagnante sur la route était causée par une remontée des égouts pluviaux.
