Commune : LEVES

Rivière : L' Eure

## Arbuste à proximité de la passerelle, Chemin du Moulin de Longsault.

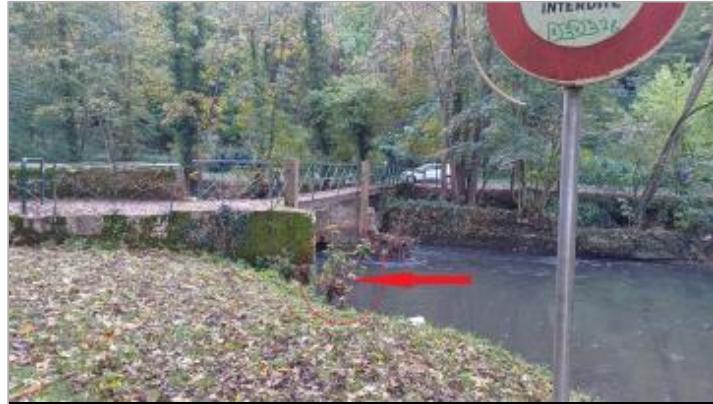
**Commentaires :** L'arbuste est au pied de la passerelle en amont et en rive gauche.**1**

Vue depuis la rive gauche.

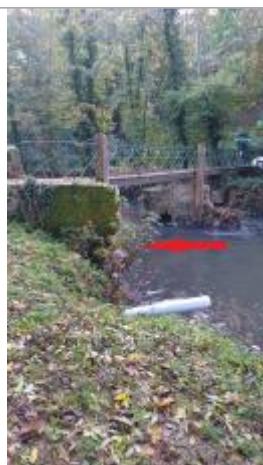
**12 Octobre 2024**Nature de l'inondation : **Débordement de cours d'eau****Commentaires :** Laisse de débris végétaux sur un arbuste.**GÉNÉRAL****Code :** WEB\_R\_202411182100**Date de mise à jour :****Auteur :** SPC.SACN

Débris de végétaux sur un arbuste

Altitude calculée de l'eau : **120.46 m**Nature du repère : **Laisse d'inondation****MARQUE****Maximum de l'inondation :** Oui**Visibilité :** Oui**État du repère :** Mauvais**Pérennité :** Aucune**Repère calculé :** Non**PHEC :** Non**SOURCE DE REPÉRAGE : VISITE DE TERRAIN SPC SACN - 11/03/2020****Type de repérage :** Campagne de terrain post-inondation  
**Organisme :** SPC Seine aval - Côtiers normands**NIVELLEMENT DU SPC/SACN. LE SPC N'EST PAS GÉOMÈTRE EXPERT, LES COTES SONT DONNÉES À TITRE INDICATIF. - 23/10/2024****Méthode :** Méthode combinée**Organisme :** SPC Seine aval - Côtiers normands**Commentaires sur le nivelllement :** Précision instrument: +/- 2 cm**Référence nivélée :** Marque d'inondation**Système altimétrique :** NGF IGN 1969 (système normal)**Altitude de la référence (en m) :** 120.460 m**Altitude calculée de l'eau (en m) :** 120.46
