Commune : LEVES

Rivière : L' Eure

Arbuste à proximité de la passerelle, Chemin du Moulin de Longsault.**Commentaires :** L'arbuste est au pied de la passerelle en amont et en rive gauche.**1** Repère(s) sur le site**GÉNÉRAL****Unité de gestion :** Seine aval-Côtiers Normands**Code :** WEB_S_202411180904 **Date de mise à jour :** 18/11/2024**Auteur :** SPC.SACN

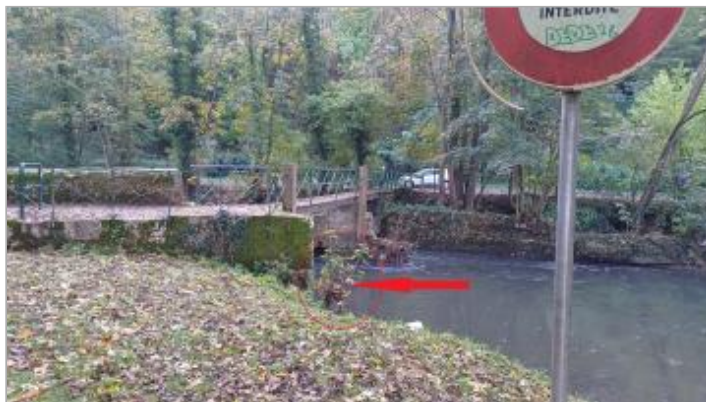
Vue depuis la rive gauche.

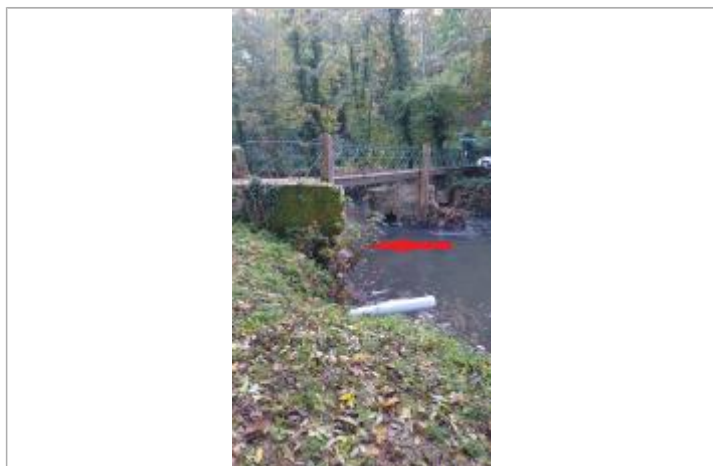
Nature de l'inondation : **Débordement de cours d'eau**Nature du repère : **Laisse d'inondation****Commentaires :** Laisse de débris végétaux sur un arbuste.**GÉNÉRAL****Code :** WEB_R_202411182100**Date de mise à jour :** 18/11/2024**Auteur :** SPC.SACN**MARQUE****Maximum de l'inondation :** Oui**Visibilité :** Oui**État du repère :** Mauvais**Pérennité :** Aucune**Repère calculé :** Non**PHEC :** Non**SOURCE DE REPÉRAGE :** VISITE DE TERRAIN SPC SACN - 11/03/2020**Type de repérage :** Campagne de terrain post-inondation**Organisme(s) :** SPC Seine aval - Côtiers normands**NIVELLEMENT DU SPC/SACN. LE SPC N'EST PAS GÉOMÈTRE EXPERT, LES COTES SONT DONNÉES À TITRE INDICATIF. - 23/10/2024****Méthode :** Méthode combinée**Organisme :** SPC Seine aval - Côtiers normands**Commentaires sur le nivellement :** Précision instrument: +/- 2 cm**Référence nivelée :** Marque d'inondation**Système altimétrique :** NGF IGN 1969 (système normal)**Altitude de la référence (en m) :** 120.460 m**Altitude calculée de l'eau (en m) :** 120.46 m

Débris de végétaux sur un arbuste
