Commune : TOULON-SUR-ARROUX

Rivière : L' Arroux

Les Creux Breçons

Unité de gestion : Loire-Allier-Cher-Indre**Code :** 24LACIA1_S_8**Date de mise à jour :** 21/11/2024**Auteur :** SPC LACI

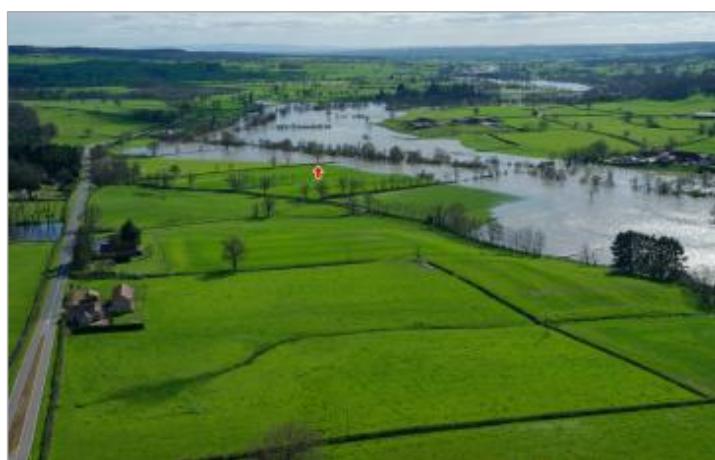
Code : 24LACIA1_R_8_1**Date de mise à jour :****Auteur :** SPC LACI

**2 Avril 2024****Nature de l'inondation :** Débordement de cours d'eau**Altitude calculée de l'eau :** **251.1999 m****Nature du repère :** Photographie**Commentaires :** Photo prise pendant l'événement, le 02/04/2024, à 16h47. 3e arbre de la haie depuis la ripisylve.

Photo prise pendant l'événement, le 02/04/2024, à 16h47
