Commune : **GUEUGNON**Rivière : **L' Arroux**

Les Ramées

Unité de gestion : Loire-Allier-Cher-Indre**Code** : 24LACIAX1_S_13**Date de mise à jour** : 21/11/2024**Auteur** : SPC LACI

Code : 24LACIAX1_R_13_1**Date de mise à jour** :**Auteur** : SPC LACI

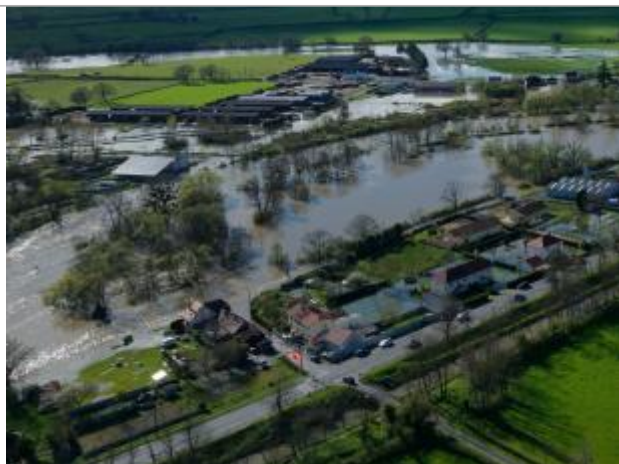
**2 avril 2024**Altitude calculée de l'eau : **240.1 m**Nature de l'inondation : **Débordement de cours d'eau**Nature du repère : **Photographie****Commentaires** : Photo prise pendant l'événement, le 02/04/2024, à 17h20. Laisse de crue sur la chaussée entre les n°28 et 25.

Photo prise pendant l'événement, le 02/04/2024, à 17h20.
