Commune : RIGNY-SUR-ARROUX

Rivière : L' Arroux

Route reliant la route de Clessy à la route de Digoin #3

GÉNÉRAL**Unité de gestion :** Loire-Allier-Cher-Indre**Code :** 24LACIA1_S_15**Date de mise à jour :** 12/12/2024**Auteur :** SPC LACI

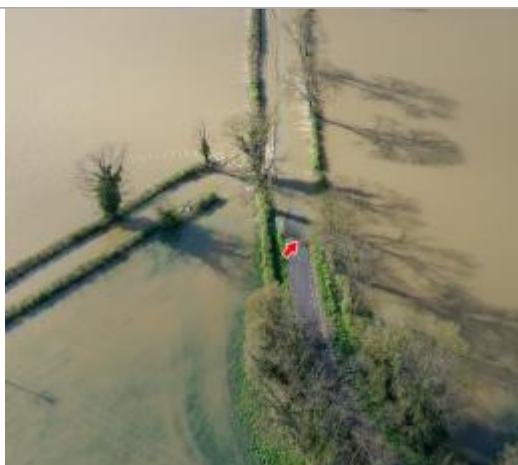
**2 Avril 2024****Nature de l'inondation :** Débordement de cours d'eau**Altitude calculée de l'eau :** **233.26 m****Nature du repère :** Photographie**Commentaires :** Photo prise pendant l'événement, le 02/04/2024, à 17h52.**GÉNÉRAL****Code :** 24LACIA1_R_15_1**Date de mise à jour :****Auteur :** SPC LACI

Photo prise pendant l'événement, le 02/04/2024, à 17h52.
