Commune : DIGOIN

Rivière : L' Arroux

**5 rue de Pressense****Commentaires** : Site localisé approximativement à partir de la photo prise par drone pendant l'événement.**1** Repère(s) sur le site**GÉNÉRAL****Unité de gestion** : Loire-Cher-Indre**Code** : 24LACIAX1\_S\_18**Date de mise à jour** : 21/11/2024**Auteur** : SPC LACI

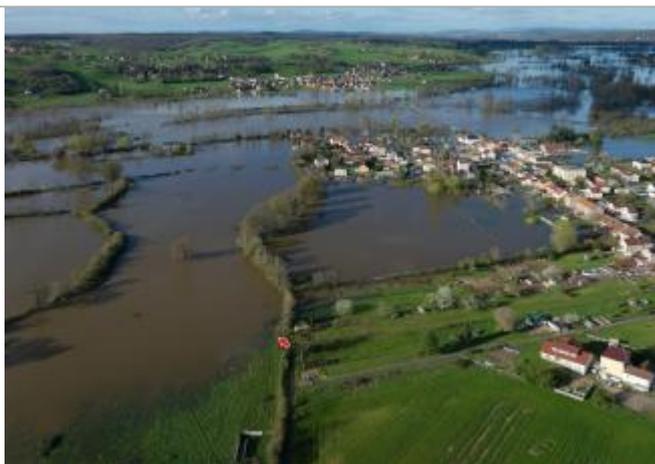
**2 Avril 2024**Nature de l'inondation : **Débordement de cours d'eau**Altitude calculée de l'eau : **227.5 m**Nature du repère : **Photographie****Commentaires** : Photo prise pendant l'événement, le 02/04/2024, à 18h15. L'eau est arrivée au pied de la haie située à l'extrémité de la parcelle du 5 rue de Pressense.**GÉNÉRAL****Code** : 24LACIAX1\_R\_18\_1**Date de mise à jour** :**Auteur** : SPC LACI

Photo prise pendant l'événement, le 02/04/2024, à 18h15.
