Commune : DIGOIN

Rivière : L' Arroux

**Entre Chemin de la Guinguette et route de la Motte****Commentaires** : Site localisé approximativement à partir de la photo prise par drone pendant l'événement.**1**

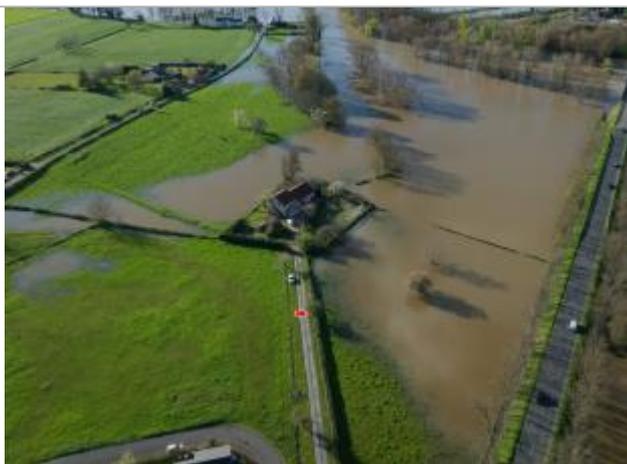
**2 Avril 2024**Nature de l'inondation : **Débordement de cours d'eau**Altitude calculée de l'eau : **226.9 m**Nature du repère : **Photographie****Commentaires** : Photo prise pendant l'événement, le 02/04/2024, à 18h24. L'inondation est arrivée au niveau du 1er grand arbre de la haie depuis la maison.**GÉNÉRAL****Code** : 24LACIAX1\_R\_22\_1**Date de mise à jour** :**Auteur** : SPC LACI

Photo prise pendant l'événement, le 02/04/2024, à 18h24.
