Commune : **DIGOIN**Rivière : **L' Arroux**

## Chemin de la Guinguette

**Unité de gestion** : Loire-Allier-Cher-Indre**Code** : 24LACIAX1\_S\_23**Date de mise à jour** : 21/11/2024**Auteur** : SPC LACI

**Code** : 24LACIAX1\_R\_23\_1**Date de mise à jour** :**Auteur** : SPC LACI

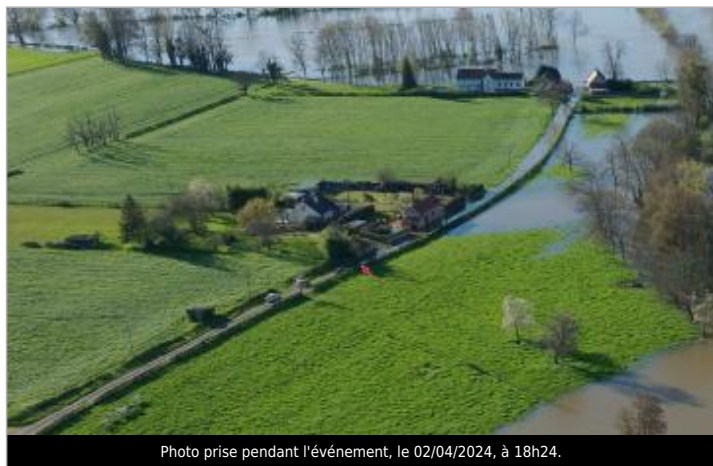
**2 avril 2024**Altitude calculée de l'eau : **226.85 m**Nature de l'inondation : **Débordement de cours d'eau**Nature du repère : **Photographie****Commentaires** : Photo prise pendant l'événement, le 02/04/2024, à 18h24. L'inondation est arrivée sur la chaussée, au niveau de la cabane en pierre, juste après le fourré de bambou.

Photo prise pendant l'événement, le 02/04/2024, à 18h24.
