Commune : **RIGNY-SUR-ARROUX**Rivière : **L' Arroux**

Rigole de l'Arroux - le Crot

GÉNÉRAL**Unité de gestion :** Loire-Allier-Cher-Indre**Code :** 24LACIA1_S_31**Date de mise à jour :** 21/11/2024**Auteur :** SPC LACI

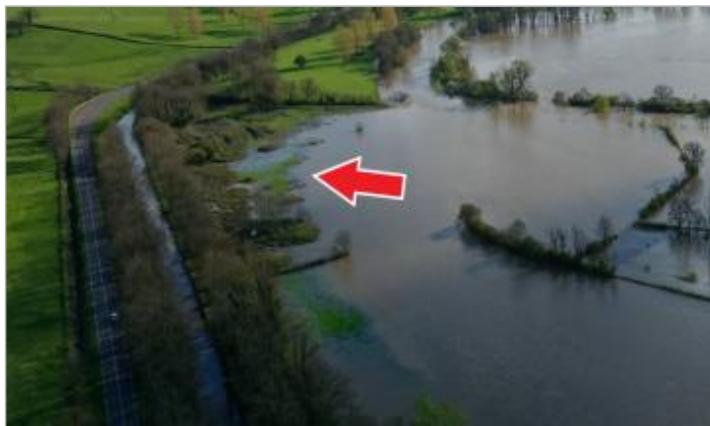
**2 Avril 2024****Nature de l'inondation :** Débordement de cours d'eau**Altitude calculée de l'eau :** **232.35 m****Nature du repère :** Photographie**Commentaires :** Photo prise pendant l'événement, le 02/04/2024, à 17h53. Limite d'inondation laissant apparaître de petites zones hors d'eau, dont les surélévations s'identifient sur le MNT**GÉNÉRAL****Code :** 24LACIA1_R_31_1**Date de mise à jour :****Auteur :** SPC LACI

Photo prise pendant l'événement, le 02/04/2024, à 17h53.
