Commune : <b>RIGNY-SUR-ARROUX</b>	Rivière : <b>L' Arroux</b>
<b>Roche du Bas</b>		
<b>Commentaires</b> : Site localisé approximativement à partir de la photo prise par drone pendant l'événement.		<b>1</b> Repère(s) sur le site

<b>GÉNÉRAL</b>	
Unité de gestion : Loire-Allier-Cher-Indre	
Code : 24LACIAX1_S_38	Date de mise à jour : 21/11/2024
Auteur : SPC LACI

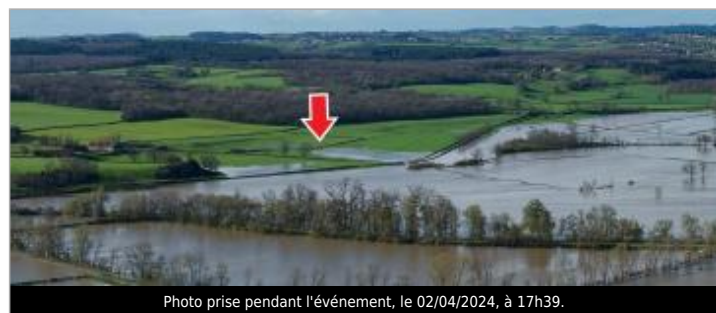
<b>GÉNÉRAL</b>	
Code : 24LACIAX1_R_38_1	Date de mise à jour : 21/11/2024
Auteur : SPC LACI

<b>2 avril 2024</b>	Altitude calculée de l'eau : <b>236.1 m</b>
Nature de l'inondation : <b>Débordement de cours d'eau</b>		Nature du repère : <b>Photographie</b>
<b>Commentaires</b> : Photo prise pendant l'événement, le 02/04/2024, à 17h39. L'eau atteint la haie sur une largeur très mince, ainsi que le champ plus en arrière. Altitude confirmée avec la route coupée.
