Commune : **VENDENESSE-SUR-ARROUX**Rivière : **L' Arroux**

L'Embouche

Unité de gestion : Loire-Allier-Cher-Indre**Code** : 24LACIAX1_S_54**Date de mise à jour** : 21/11/2024**Auteur** : SPC LACI

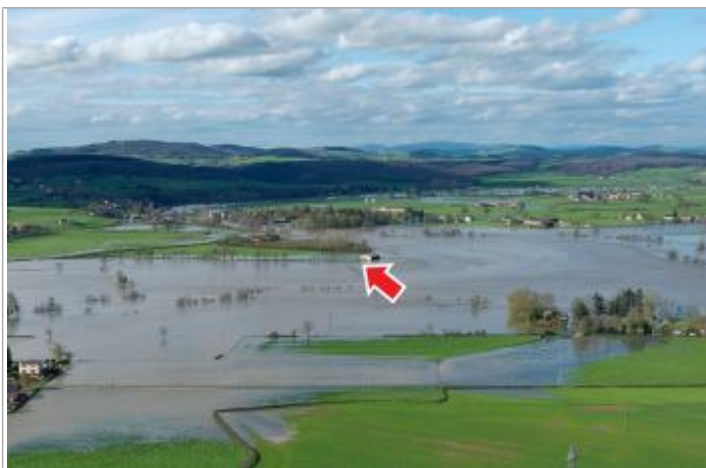
**2 avril 2024**Altitude calculée de l'eau : **244.2 m**Nature de l'inondation : **Débordement de cours d'eau**Nature du repère : **Photographie****Commentaires** : Photo prise pendant l'événement, le 02/04/2024, à 17h18. Ferme bordée par les eaux, avancée hors d'eau côté sud

Photo prise pendant l'événement, le 02/04/2024, à 17h18.
