Commune : **VENDENESSE-SUR-ARROUX**

## Les Champs Bons

Rivière : **L' Arroux****Commentaires :** Site localisé approximativement à partir de la photo prise par drone pendant l'événement.**1**

**GÉNÉRAL****Unité de gestion :** Loire-Allier-Cher-Indre**Code :** 24LACIA1\_S\_61**Date de mise à jour :** 21/11/2024**Auteur :** SPC LACI

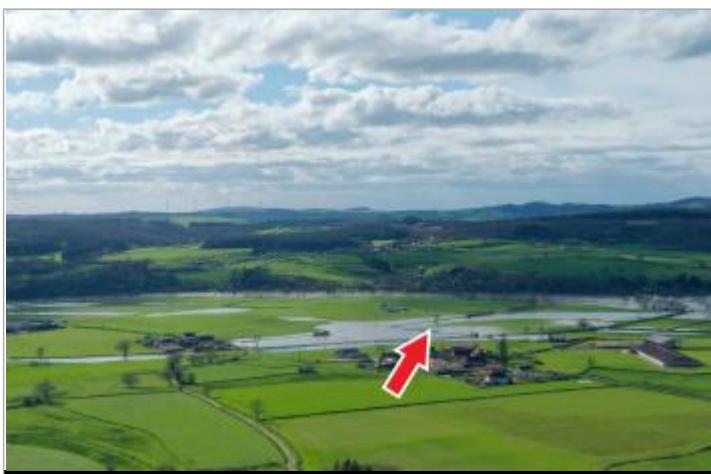
**2 Avril 2024**Nature de l'inondation : **Débordement de cours d'eau**Altitude calculée de l'eau : **246.4 m**Nature du repère : **Photographie****Commentaires :** Photo prise pendant l'événement, le 02/04/2024, à 17h10. Forme de la limite d'inondation identifiable sur le MNT. Altitude confirmé en regardant sur la gauche, en direction de la ferme isolée.**GÉNÉRAL****Code :** 24LACIA1\_R\_61\_1**Date de mise à jour :****Auteur :** SPC LACI

Photo prise pendant l'événement, le 02/04/2024, à 17h10.
