Commune : **GUEUGNON**Rivière : **L' Arroux**

Les Ramées

Unité de gestion : Loire-Allier-Cher-Indre**Code** : 24LACIAX1_S_13**Date de mise à jour** : 21/11/2024**Auteur** : SPC LACI

Code : 24LACIAX1_R_13_1**Date de mise à jour** :**Auteur** : SPC LACI

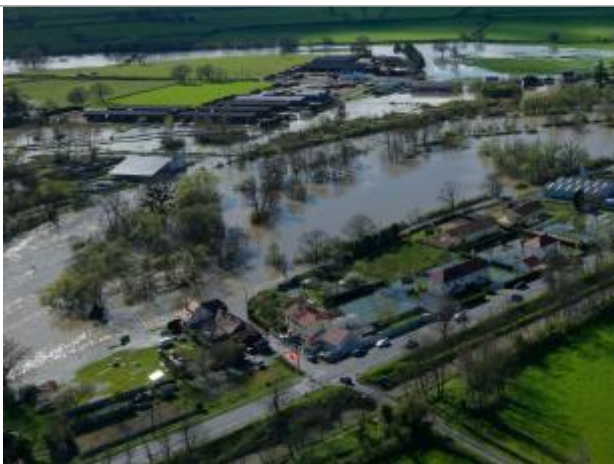
**2 Avril 2024**Altitude calculée de l'eau : **240.1 m**Nature de l'inondation : **Débordement de cours d'eau**Nature du repère : **Photographie****Commentaires** : Photo prise pendant l'événement, le 02/04/2024, à 17h20. Laisse de crue sur la chaussée entre les n°28 et 25.

Photo prise pendant l'événement, le 02/04/2024, à 17h20.
