Commune : **DIGOIN**Rivière : **L' Arroux**

## Entre Chemin de la Guinguette et route de la Motte

**GÉNÉRAL****Unité de gestion :** Loire-Allier-Cher-Indre**Code :** 24LACIA1\_S\_22**Date de mise à jour :** 21/11/2024**Auteur :** SPC LACI

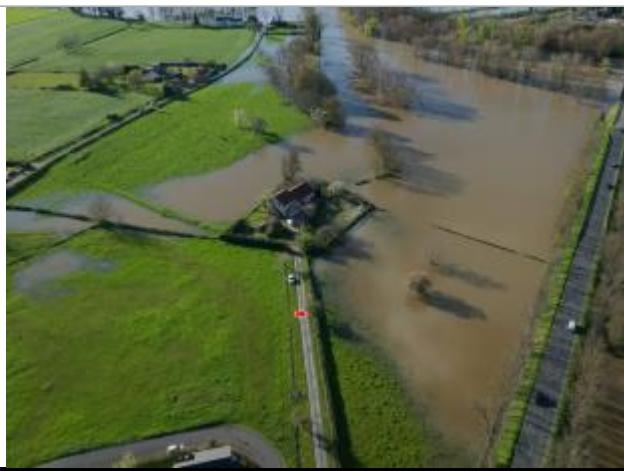
**2 Avril 2024**Nature de l'inondation : **Débordement de cours d'eau**Altitude calculée de l'eau : **226.9 m**Nature du repère : **Photographie****Commentaires :** Photo prise pendant l'événement, le 02/04/2024, à 18h24. L'inondation est arrivée au niveau du 1er grand arbre de la haie depuis la maison.**GÉNÉRAL****Code :** 24LACIA1\_R\_22\_1**Date de mise à jour :****Auteur :** SPC LACI

Photo prise pendant l'événement, le 02/04/2024, à 18h24.
