Commune : DIGOIN

Rivière : L' Arroux

## Le Rince-Bouteilles

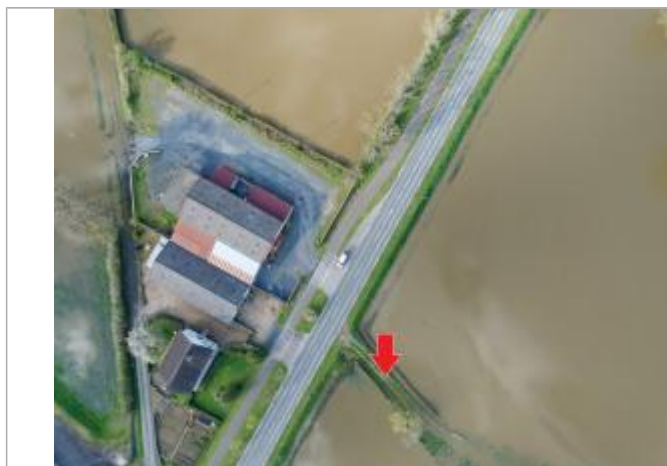
**2 avril 2024**Altitude calculée de l'eau : **229.1 m**Nature de l'inondation : **Débordement de cours d'eau**Nature du repère : **Photographie****Commentaires** : Photo prise pendant l'événement, le 02/04/2024, à 18h05. Limite de l'inondation un peu plus au NO que l'arbre sur le chemin.

Photo prise pendant l'événement, le 02/04/2024, à 18h05.
