Commune : DIGOIN	Rivière : L' Arroux
	Neuzy	
Commentaires : Site localisé approximativement à partir de la photo prise par drone pendant l'événement.		1 Repère(s) sur le site

Code : 24LACIAX1_S_26

Code : 24LACIAX1_R_26_1

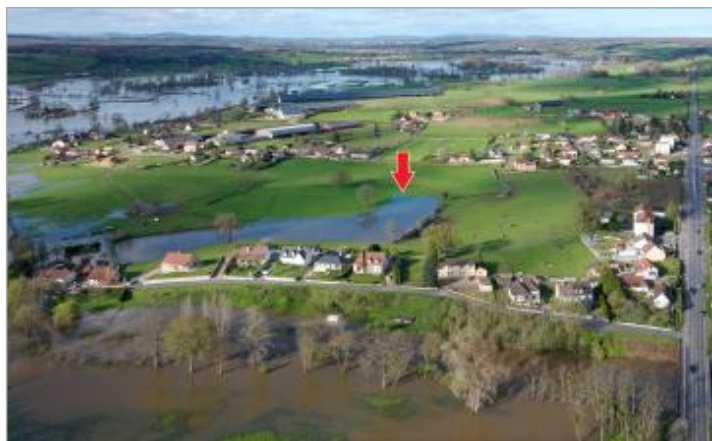
2 Avril 2024	Altitude calculée de l'eau : 228.7 m
	Nature de l'inondation : Débordement de cours d'eau	Nature du repère : Photographie
Commentaires : Photo prise pendant l'événement, le 02/04/2024, à 18h05. Remou proche de l'arbre, en arrière (Nord) de la clôture

Photo prise pendant l'événement, le 02/04/2024, à 18h05.

Commentaires sur le nivellement : Estimation à partir de photos aériennes d'un MNT : imprécision de 20 cm.

Altitude calculée de l'eau (en m) : 228.7 m
