Commune : DIGOIN

Rivière : L' Arroux

La Bergerie**Commentaires :** Site localisé approximativement à partir de la photo prise par drone pendant l'événement.**1**

GÉNÉRAL**Unité de gestion :** Loire-Allier-Cher-Indre**Code :** 24LACIAX1_S_28**Date de mise à jour :** 21/11/2024**Auteur :** SPC LACI

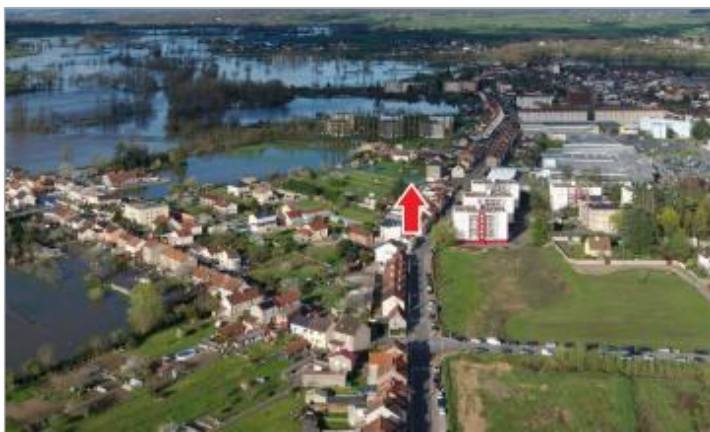
**2 Avril 2024**Nature de l'inondation : **Débordement de cours d'eau**Altitude calculée de l'eau : **228.1 m**Nature du repère : **Photographie****Commentaires :** Photo prise pendant l'événement, le 02/04/2024, à 18h15. Inondation dans la parcelle, jusqu'au pied de l'immeuble**GÉNÉRAL****Code :** 24LACIAX1_R_28_1**Date de mise à jour :****Auteur :** SPC LACI

Photo prise pendant l'événement, le 02/04/2024, à 18h15.
