Commune : **RIGNY-SUR-ARROUX**Rivière : **L' Arroux****Rigole de l'Arroux - le Crot****Commentaires** : Site localisé approximativement à partir de la photo prise par drone pendant l'événement.**1**

**GÉNÉRAL****Unité de gestion** : Loire-Allier-Cher-Indre**Code** : 24LACIAX1\_S\_31**Date de mise à jour** : 21/11/2024**Auteur** : SPC LACI

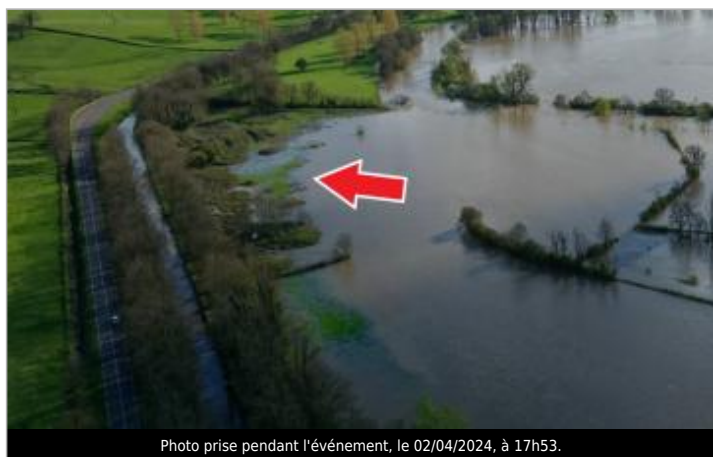
**2 avril 2024**Altitude calculée de l'eau : **232.35 m**Nature de l'inondation : **Débordement de cours d'eau**Nature du repère : **Photographie****Commentaires** : Photo prise pendant l'événement, le 02/04/2024, à 17h53. Limite d'inondation laissant apparaître de petites zones hors d'eau, dont les surélévations s'identifient sur le MNT**GÉNÉRAL****Code** : 24LACIAX1\_R\_31\_1**Date de mise à jour** :**Auteur** : SPC LACI

Photo prise pendant l'événement, le 02/04/2024, à 17h53.
