Commune : **RIGNY-SUR-ARROUX**Rivière : **L' Arroux****Rigole de l'Arroux - le Crot****Commentaires** : Site localisé approximativement à partir de la photo prise par drone pendant l'événement.**1**

GÉNÉRAL**Unité de gestion** : Loire-Allier-Cher-Indre**Code** : 24LACIAX1_S_31**Date de mise à jour** : 21/11/2024**Auteur** : SPC LACI

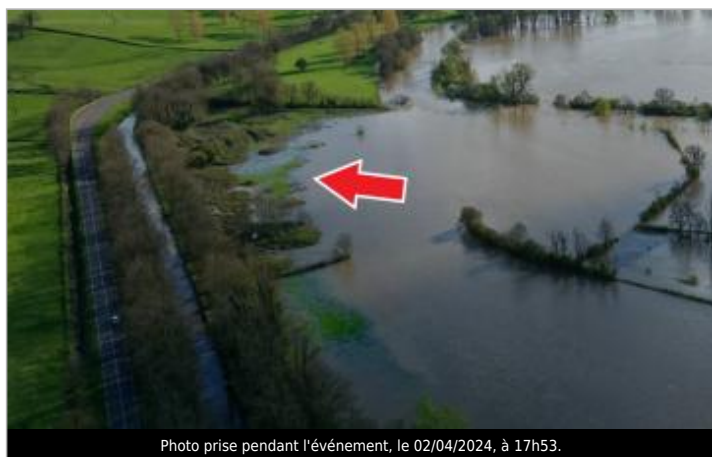
**2 avril 2024**Altitude calculée de l'eau : **232.35 m**Nature de l'inondation : **Débordement de cours d'eau**Nature du repère : **Photographie****Commentaires** : Photo prise pendant l'événement, le 02/04/2024, à 17h53. Limite d'inondation laissant apparaître de petites zones hors d'eau, dont les surélévations s'identifient sur le MNT**GÉNÉRAL****Code** : 24LACIAX1_R_31_1**Date de mise à jour** :**Auteur** : SPC LACI

Photo prise pendant l'événement, le 02/04/2024, à 17h53.
