Commune : RIGNY-SUR-ARROUX

Rivière : L' Arroux

Rigole de l'Arroux - le Crot

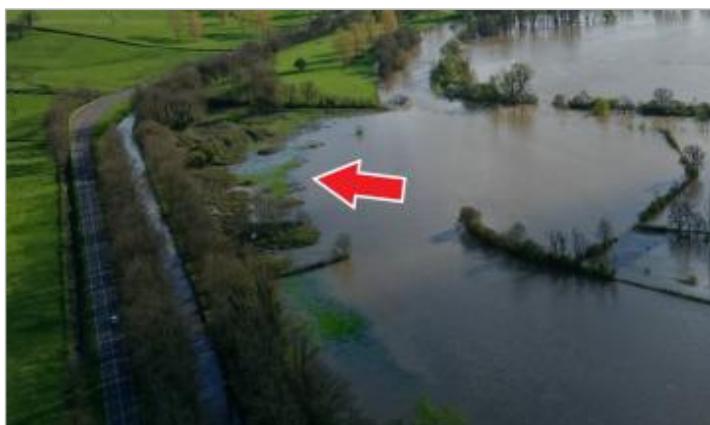
**2 Avril 2024****Nature de l'inondation :** Débordement de cours d'eau**Altitude calculée de l'eau :** **232.35 m****Nature du repère :** Photographie**Commentaires :** Photo prise pendant l'événement, le 02/04/2024, à 17h53. Limite d'inondation laissant apparaître de petites zones hors d'eau, dont les surélévations s'identifient sur le MNT**GÉNÉRAL****Code :** 24LACIA1_R_31_1**Date de mise à jour :****Auteur :** SPC LACI

Photo prise pendant l'événement, le 02/04/2024, à 17h53.
