Commune : RIGNY-SUR-ARROUX	Rivière : L' Arroux
Volgu		
Commentaires : Site localisé approximativement à partir de la photo prise par drone pendant l'événement.		1 Repère(s) sur le site

GÉNÉRAL	
Unité de gestion : Loire-Allier-Cher-Indre	
Code : 24LACIAX1_S_33	Date de mise à jour : 21/11/2024
Auteur : SPC LACI

GÉNÉRAL	
Code : 24LACIAX1_R_33_1	Date de mise à jour : 21/11/2024
Auteur : SPC LACI

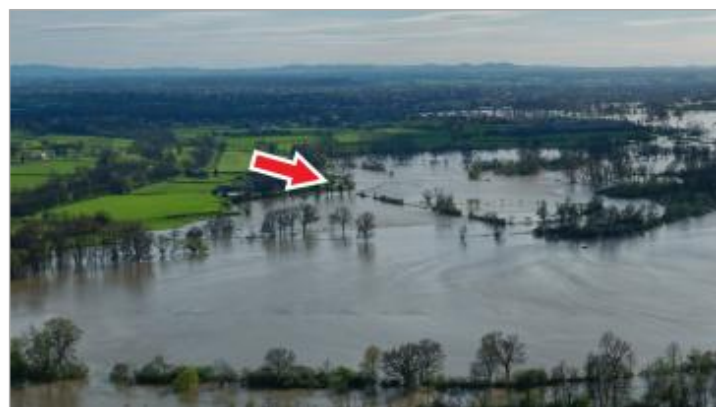
2 avril 2024	Altitude calculée de l'eau : 231.2 m
Nature de l'inondation : Débordement de cours d'eau		Nature du repère : Photographie
Commentaires : Photo prise pendant l'événement, le 02/04/2024, à 17h53. Remou en arrière de la haie, à proximité des fermes.

Photo prise pendant l'événement, le 02/04/2024, à 17h53.
