Commune : **RIGNY-SUR-ARROUX**Rivière : **L' Arroux****Pâquiers des Places****Commentaires** : Site localisé approximativement à partir de la photo prise par drone pendant l'événement.**1**

**GÉNÉRAL****Unité de gestion** : Loire-Allier-Cher-Indre**Code** : 24LACIAX1\_S\_36**Date de mise à jour** : 21/11/2024**Auteur** : SPC LACI

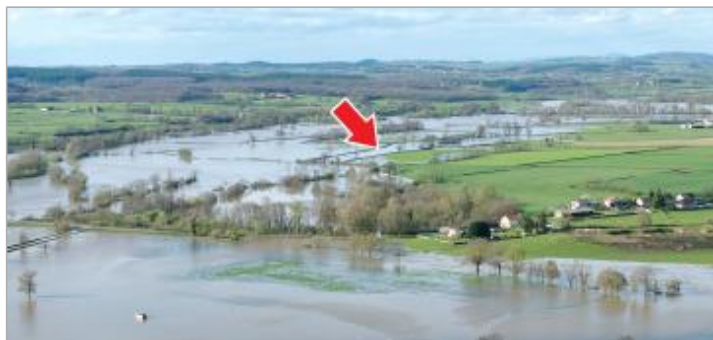
**2 avril 2024**Altitude calculée de l'eau : **234.3 m**Nature de l'inondation : **Débordement de cours d'eau**Nature du repère : **Photographie****Commentaires** : Photo prise pendant l'événement, le 02/04/2024, à 17h52. Champ partiellement inondé. Limite entre l'ouverture dans la haie et l'arbre.**GÉNÉRAL****Code** : 24LACIAX1\_R\_36\_1**Date de mise à jour** :**Auteur** : SPC LACI

Photo prise pendant l'événement, le 02/04/2024, à 17h52.
