Commune : **RIGNY-SUR-ARROUX** | Rivière : **L' Arroux**

Les Rainbons

Unité de gestion : Loire-Allier-Cher-Indre
Code : 24LACIAX1_S_37 **Date de mise à jour** : 21/11/2024
Auteur : SPC LACI

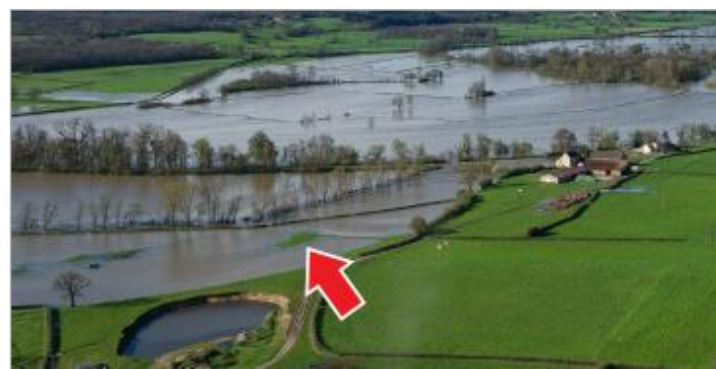
2 avril 2024 | Altitude calculée de l'eau : **235.5 m**

Commentaires : Photo prise pendant l'événement, le 02/04/2024, à 17h39. Limite d'une zone hors d'eau.

Photo prise pendant l'événement, le 02/04/2024, à 17h39.
