Commune : **RIGNY-SUR-ARROUX**Rivière : **L' Arroux**

Les Rainbons

Unité de gestion : Loire-Cher-Indre**Code** : 24LACIAX1_S_37**Date de mise à jour** : 21/11/2024**Auteur** : SPC LACI

Code : 24LACIAX1_R_37_1**Date de mise à jour** :**Auteur** : SPC LACI

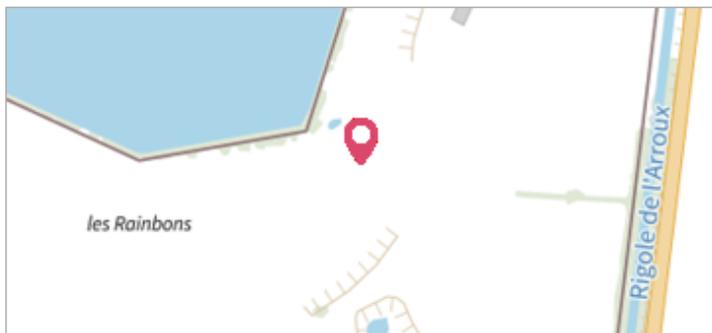
Commentaires : Site localisé approximativement à partir de la photo prise par drone pendant l'événement.**1**

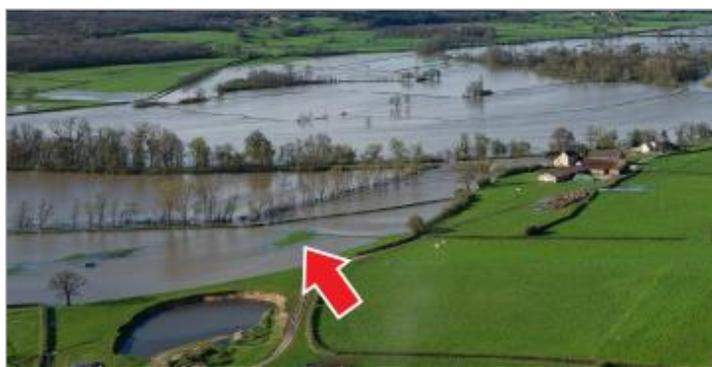
**2 Avril 2024**Altitude calculée de l'eau : **235.5 m**Nature de l'inondation : **Débordement de cours d'eau**Nature du repère : **Photographie****Commentaires** : Photo prise pendant l'événement, le 02/04/2024, à 17h39. Limite d'une zone hors d'eau.

Photo prise pendant l'événement, le 02/04/2024, à 17h39.

Méthode : Estimation à partir d'un MNT**Organisme** : SPC Loire-Allier-Cher-Indre**Commentaires sur le nivellement** : Estimation à partir de photos aériennes d'un MNT : imprécision de 20 cm.**Référence nivelée** : Marque d'inondation**Système altimétrique** : NGF IGN 1969 (système normal)**Altitude de la référence (en m)** : 235.500 m**Altitude calculée de l'eau (en m)** : 235.5 m
