Commune : **RIGNY-SUR-ARROUX**Rivière : **L' Arroux****Roche du Bas****Commentaires** : Site localisé approximativement à partir de la photo prise par drone pendant l'événement.**1**

GÉNÉRAL**Unité de gestion** : Loire-Allier-Cher-Indre**Code** : 24LACIAX1_S_38**Date de mise à jour** : 21/11/2024**Auteur** : SPC LACI

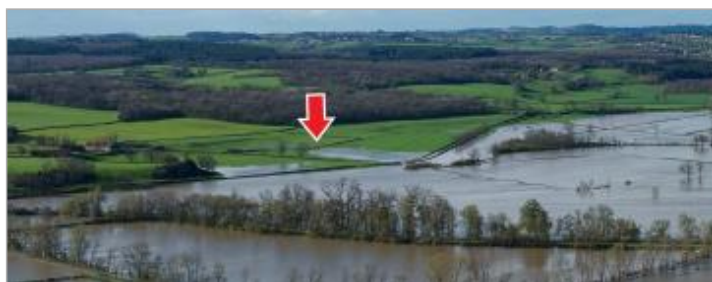
**2 avril 2024**Altitude calculée de l'eau : **236.1 m**Nature de l'inondation : **Débordement de cours d'eau**Nature du repère : **Photographie****Commentaires** : Photo prise pendant l'événement, le 02/04/2024, à 17h39. L'eau atteint la haie sur une largeur très mince, ainsi que le champ plus en arrière. Altitude confirmée avec la route coupée.**GÉNÉRAL****Code** : 24LACIAX1_R_38_1**Date de mise à jour** :**Auteur** : SPC LACI

Photo prise pendant l'événement, le 02/04/2024, à 17h39.
