Commune : **RIGNY-SUR-ARROUX****Roche du Bas**Rivière : **L' Arroux****Commentaires :** Site localisé approximativement à partir de la photo prise par drone pendant l'événement.**1**

GÉNÉRAL**Unité de gestion :** Loire-Allier-Cher-Indre**Code :** 24LACIA1_S_38**Date de mise à jour :** 21/11/2024**Auteur :** SPC LACI

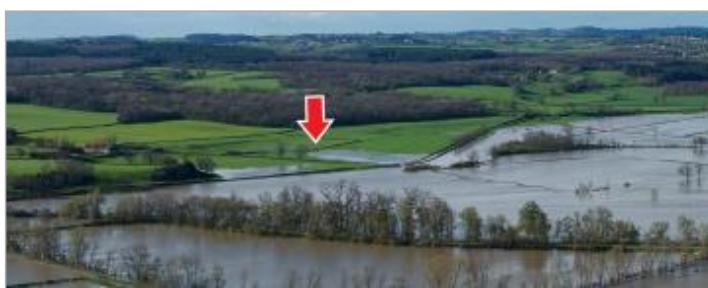
**2 Avril 2024**Nature de l'inondation : **Débordement de cours d'eau**Altitude calculée de l'eau : **236.1 m**Nature du repère : **Photographie****Commentaires :** Photo prise pendant l'événement, le 02/04/2024, à 17h39. L'eau atteint la haie sur une largeur très mince, ainsi que le champ plus en arrière. Altitude confirmée avec la route coupée.**GÉNÉRAL****Code :** 24LACIA1_R_38_1**Date de mise à jour :****Auteur :** SPC LACI

Photo prise pendant l'événement, le 02/04/2024, à 17h39.
