Commune : **GUEUGNON****Déchèterie**Rivière : **L' Arroux****Commentaires :** Site localisé approximativement à partir de la photo prise par drone pendant l'événement.**1**

GÉNÉRAL**Unité de gestion :** Loire-Allier-Cher-Indre**Code :** 24LACIA1_S_45**Date de mise à jour :** 21/11/2024**Auteur :** SPC LACI

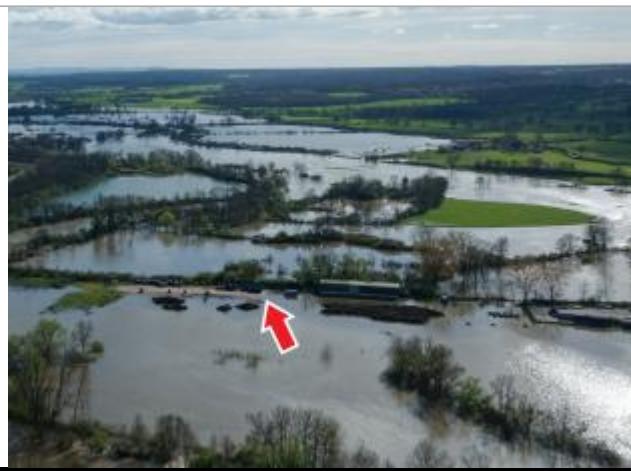
**2 Avril 2024****Nature de l'inondation :** Débordement de cours d'eau**Altitude calculée de l'eau :** **239.6 m****Nature du repère :** Photographie**Commentaires :** Photo prise pendant l'événement, le 02/04/2024, à 17h26. Limite d'inondation proche du bâtiment. Le bâtiment est inondé. Confirmation de l'altitude avec zone hors d'eau (extrémité gauche de la photo)**GÉNÉRAL****Code :** 24LACIA1_R_45_1**Date de mise à jour :****Auteur :** SPC LACI

Photo prise pendant l'événement, le 02/04/2024, à 17h26.
