Commune : **GUEUGNON**Rivière : **L' Arroux**

Déchèterie

Unité de gestion : Loire-Allier-Cher-Indre**Code** : 24LACIAX1_S_45**Date de mise à jour** : 21/11/2024**Auteur** : SPC LACI

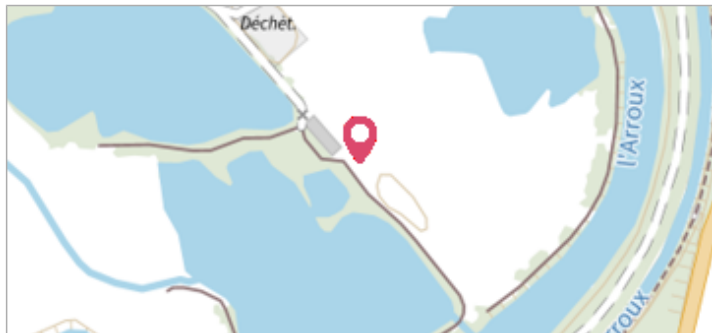
Repère(s) sur le site

Commentaires : Site localisé approximativement à partir de la photo prise par drone pendant l'événement.**1**

**2 avril 2024**Nature de l'inondation : **Débordement de cours d'eau**Altitude calculée de l'eau : **239.6 m**Nature du repère : **Photographie****Commentaires** : Photo prise pendant l'événement, le 02/04/2024, à 17h26. Limite d'inondation proche du bâtiment. Le bâtiment est inondé. Confirmation de l'altitude avec zone hors d'eau (extrémité gauche de la photo)

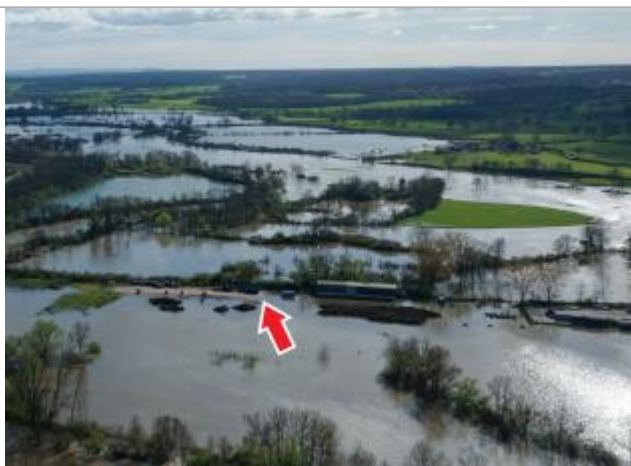
Photo prise pendant l'événement, le 02/04/2024, à 17h26.
