Commune : **GUEUGNON**Rivière : **L' Arroux****Pré des Saules #2****Commentaires** : Site localisé approximativement à partir de la photo prise par drone pendant l'événement.**1**

GÉNÉRAL**Unité de gestion** : Loire-Allier-Cher-Indre**Code** : 24LACIAX1_S_49**Date de mise à jour** : 21/11/2024**Auteur** : SPC LACI

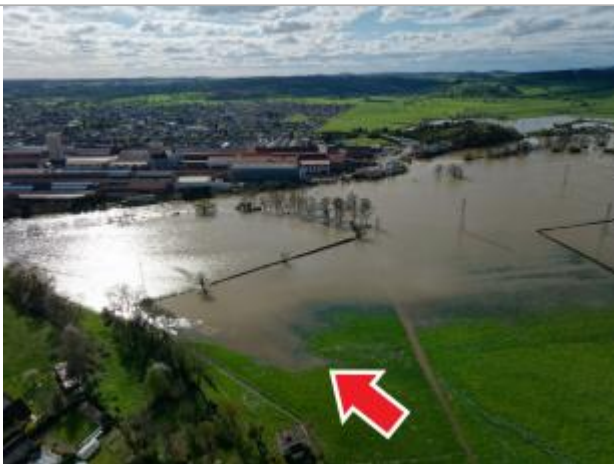
**2 Avril 2024**Altitude calculée de l'eau : **242.6 m**Nature de l'inondation : **Débordement de cours d'eau**Nature du repère : **Photographie****Commentaires** : Photo prise pendant l'événement, le 02/04/2024, à 17h19. Bordure de l'inondation, dans le champ entre le bâtiment (bas de la photo) et l'angle de la haie (haut de la photo)**GÉNÉRAL****Code** : 24LACIAX1_R_49_1**Date de mise à jour** :**Auteur** : SPC LACI

Photo prise pendant l'événement, le 02/04/2024, à 17h19.
