Commune : VENDENESSE-SUR-ARROUX Rivière : L' Arroux	
Les Murailles	
Commentaires : Site localisé approximativement à partir de la photo prise par drone pendant l'événement.	1 Repère(s) sur le site

Code : 24LACIAX1_S_57

Code : 24LACIAX1_R_57_1

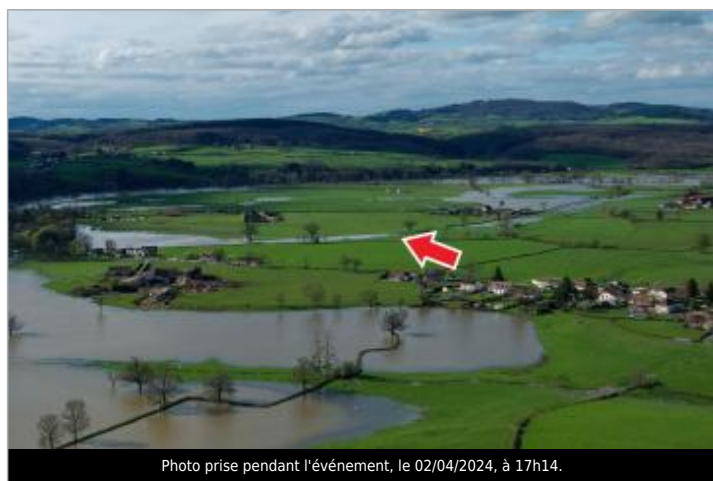
2 Avril 2024		Altitude calculée de l'eau : 245.35 m
Nature de l'inondation : Débordement de cours d'eau		Nature du repère : Photographie
Commentaires : Photo prise pendant l'événement, le 02/04/2024, à 17h14. Ecoulement secondaire.

Photo prise pendant l'événement, le 02/04/2024, à 17h14.
