Commune : VENDENESSE-SUR-ARROUX	Rivière : L' Arroux
	<h2>Les Murailles</h2>	
Commentaires : Site localisé approximativement à partir de la photo prise par drone pendant l'événement.		1 Repère(s) sur le site

Unité de gestion : Loire-Allier-Cher-Indre
 Code : 24LACIAX1_S_57 Date de mise à jour : 21/11/2024
 Auteur : SPC LACI

Code : 24LACIAX1_R_57_1 Date de mise à jour : 21/11/2024
 Auteur : SPC LACI

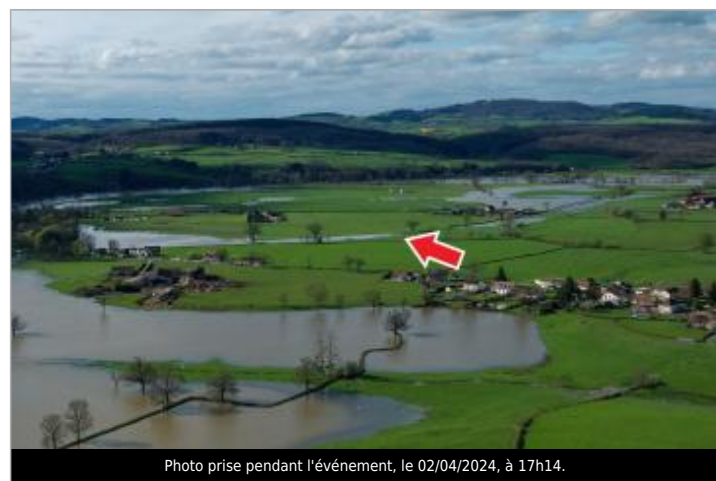
2 avril 2024 Nature de l'inondation : Débordement de cours d'eau	Altitude calculée de l'eau : 245.35 m Nature du repère : Photographie
	Commentaires : Photo prise pendant l'événement, le 02/04/2024, à 17h14. Ecoulement secondaire.

Maximum de l'inondation : Non
 Visibilité : Non renseigné État du repère : Non renseigné
 Pérennité : Non renseigné Repère calculé : Non renseigné
 PHEC : Non renseigné
